# **ZÁRÓJELENTÉS**

**2007-335-4  
LÉGIKÖZLEKEDÉSI BALESET**

**Bugacpusztaháza  
2007. augusztus 2.**

**CORVUS CORONE MK II  
HA-YCAH**

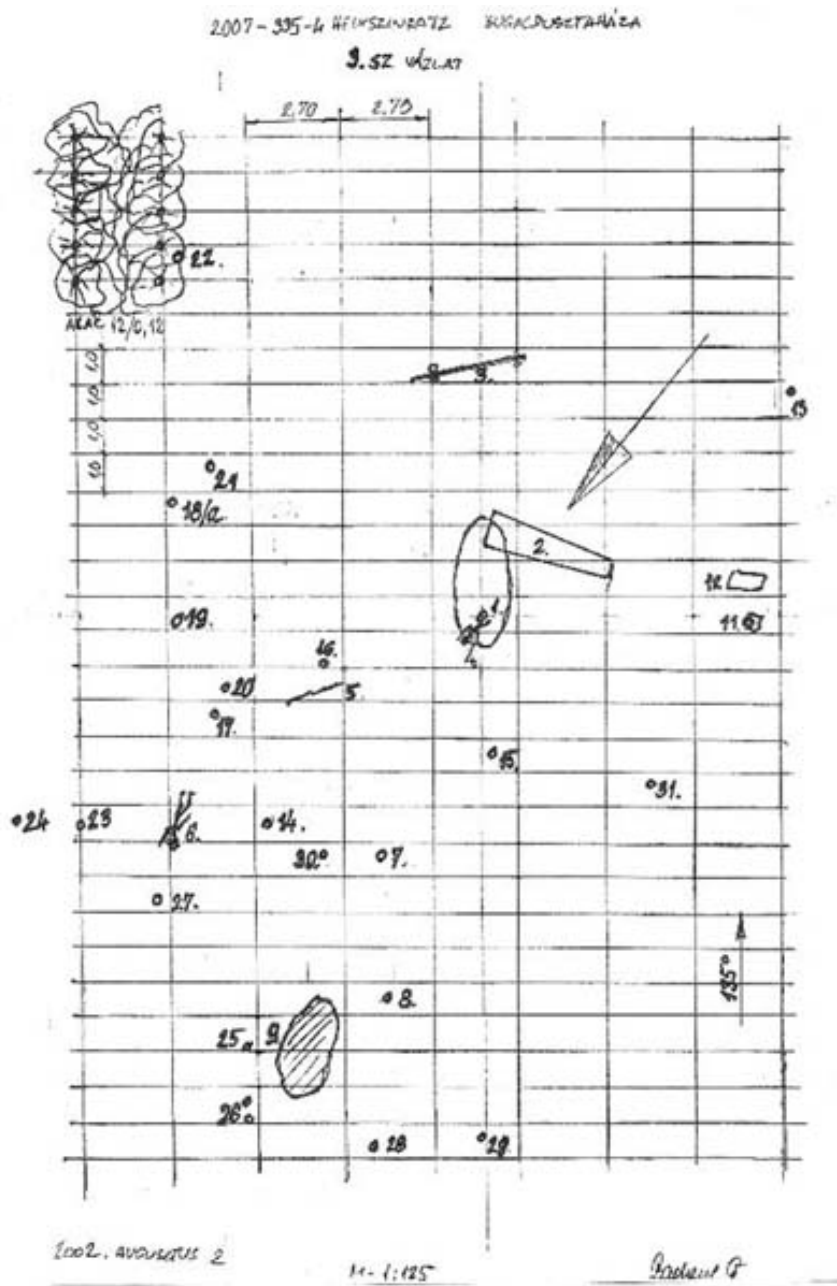
**2. ábra:**  
Részletes helyszínrajz

1. A becsapódás helye
2. A balszárny
3. A jobbszárny
4. A repülőgépvezető holtteste
5. Fakoronán emberi maradvány (belsőszakasz)
6. Az utas holtteste
7. Csomag, ruha az ágon
8. Légcsavarhuzat
9. Táskák és szétszórta iratok
10. –
11. Winglet-darab
12. Winglet-darab
13. Pitot-cső
14. Rádiókészülék
15. GPS-készülék
16. Bal szárny többborda
- 18/a. Jobb főfutó kerék
19. Főtartódarab
20. Főtartódarab
21. Légcsavarlapát-darab
22. Bal szárny-főtartóvég
23. Motorborítás-darab
24. Kabin jobb-első része
25. Flight plan
26. Bélyegző és mellette tisztasági csomag
27. Főtartódarab
28. Transzponder
29. Iránytű
30. –
31. Tolórúd

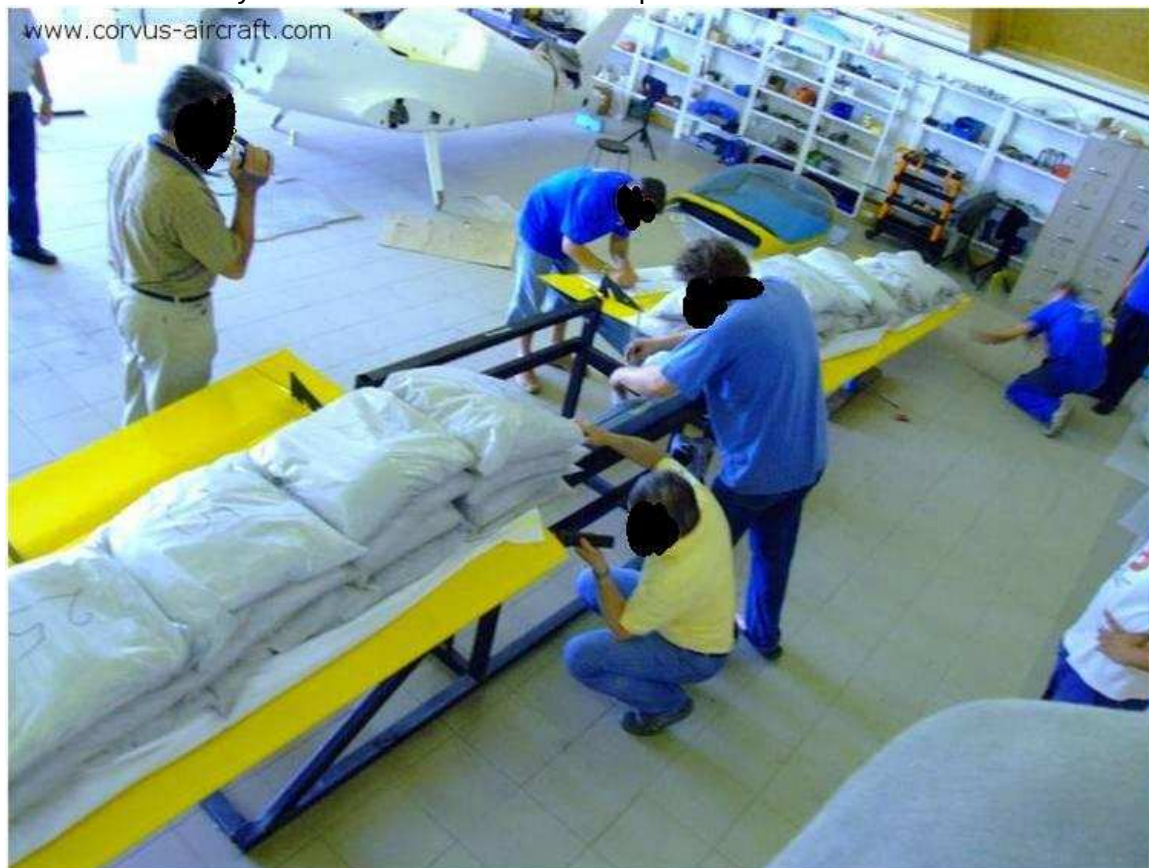
**9. ábra:** A szárny-törzs csatlakozás a terhelési próba alkalmával

A törzset acél keretszerkezet helyettesíti

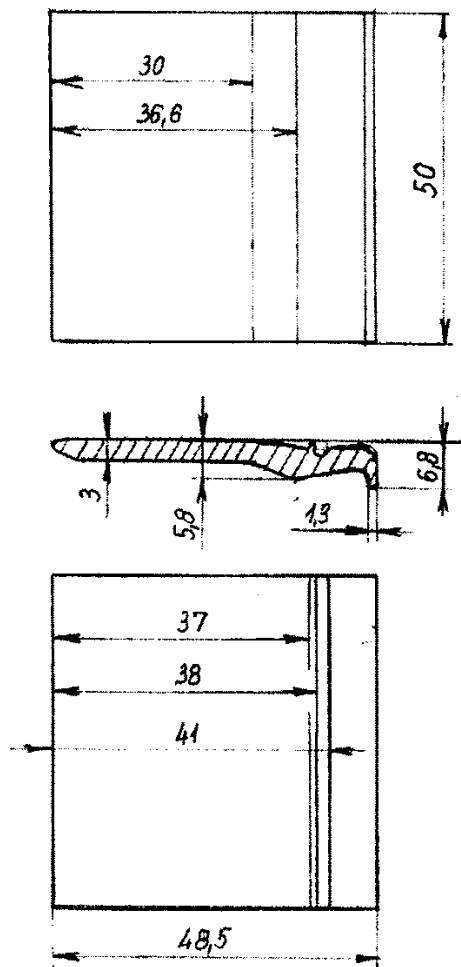
1. ábra A lecsiszolt első minta több geometriai méretei látható a mellékelt fotón!!

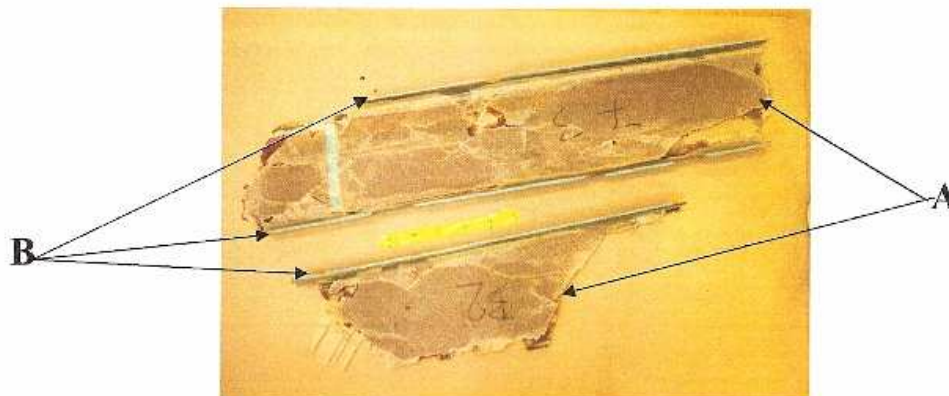
**1. számú fénykép**

A vizsgált 'szárny főtartó darab' valójában egy ~75x22x5 cm méretű (B2 jelű) és egy 100x22x5 cm méretű (73 jelű), töredezett alkatrész darab (1. számú fénykép).

A vizsgálatra küldött 'szárny főtartó' darabok
