ÉSZREVÉTELEK A KÖZLEKEDÉSBIZTONSÁGI SZERVEZET

ZÁRÓJELENTÉS-TERVEZETÉRE

LÉGIKÖZLEKEDÉSI BALESET

CORVUS CORONE MK II

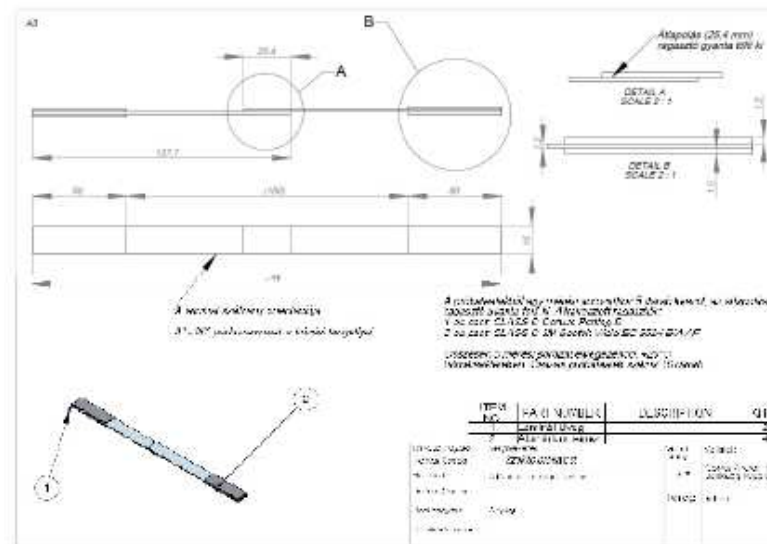
6-os számú ábra – A vizsgált próbatestet méretei

Laboratóriumi mérések és a jelen közölt számítás illetve a Corvus Corone Mk II típusdokumentációjának III. fejezet 8. oldalán található légerő kalkuláció a szárnyra vonatkozó objektív tényeit alapul véve bizonyítható, hogy **nem lépett fel akkora légerő, ami a héj és a főtartó elválását eredményezte volna**, még abban az esetben, sem ha a pilóta tartós, 6g túlterhelésű manővert hajtott volna végre.

A szárnyhéj és a főtartó elválását a szárny belépő élét érő rendkívül nagy erőhatás okozta a becsapódáskor. Ugyanakkor megjegyzendő, hogy egy esetleges héj leválás csak a felső szárnyhéj esetében lehetséges, az alsó héj esetében nem (nyomott oldal.)

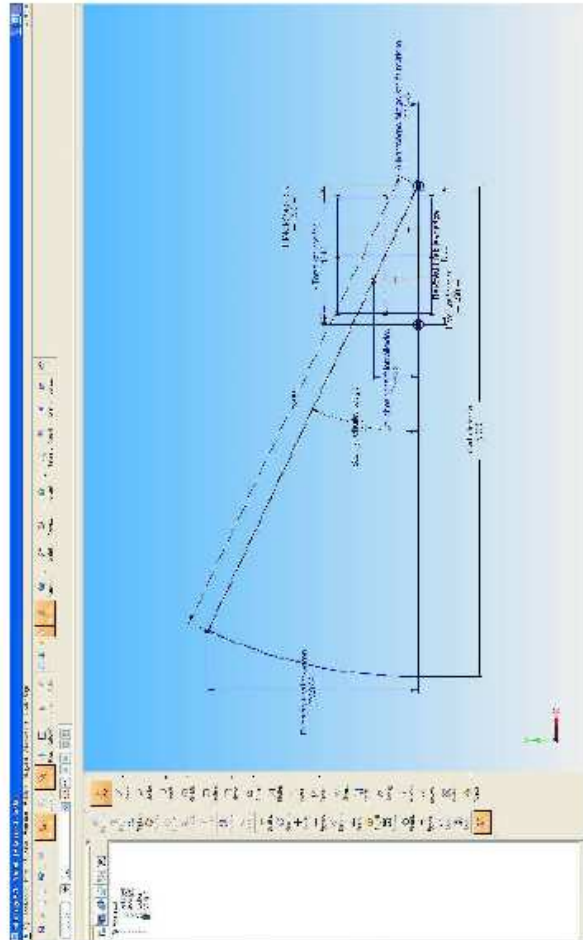
7-es számú ábra – A VB által feltételezett szárny felhajlás fontosabb méretei (értékek milliméterben)

felvázolt helyzetet megfelelő méretekkel a 7-es számú ábra (jelen dokumentumban) mutatja. (Ezen kívül megemlítenéd, hogy a tanú 15°-30° felhajlást észlelt, az 5-ös számú ábra azonban 25°-30°-ot jelöl felhajlásnak.) Az ábrából egyértelműen látható, hogy a főtartónak a bennülők körzetében nincsen megfelelő felemelkedése ahhoz, hogy roncsoló hatást keltesen, csonkolja a bennülők lábait és felső testét. Így az üléseket sem képes felemelni a főtartó, mert a repülőgépben fix padlózatot ül a személyzet és állítható háttámlával szabályozható a hát helyzet dőlés szöge. A repülőgép ülés padlozata előtt a főtartó akadálytalanul mozoghat. A 7-es számú ábra 25°-os felhajlási szöghöz került kiserkesztésre, 15°-nál még kisebb értékre adódik az ülések előtti felemelkedése a főtartónak, és 30°-nál sem ér el akkora magasságot, hogy csonkolni legyen képes. A szárnyleválásnak szintén ellentmond még egy tény, amely a jakabszállási hangárszemle során derült ki. Az utas oldali ülés kárpit vágási sérülését a becsapódás pillanatában egy felnyársaló fa idézte elő, ami egyben az utas kirepülését, a főtartó sérülését és a jobb szárny leválását indította meg. Szintén a szárnyak és a törzs mechanikai egységét bizonyítja az a tény, hogy a főtartókat a sérülés egyidejűleg és beépítési helyzetében érte. Ennek tényszerű bizonyítására mellékeljük a 8-as és 9-es számú ábrán látható képeket.

A ZJT itt idézett eseteirása a ZJT szerint egy lehetőség, mely egy sor jelenség magyarázatául szolgálhat, de támadható. Az észrevételben megfogalmazott eseteírás a Vb szerint jó vitaalapot képez, de sem a pontosított szögértékek, sem az a felvetés, miszerint az utas kirepülését, a főtartó sérülését, valamint a jobb szárny leválását egy felnyársaló fa idézte elő, nem tekinthető ténynek. Ha mégis így történt, akkor a gép ebbe a helyzetbe valószínűleg a kormányozhatatlanság miatt került. Hasonló vitaalapot szolgáltat a 100. számú észrevétel (86. oldal), melynek eseteírását a Vb szintén nem tekinti vitathatatlannak (a szárny leválása háthelyzetben). Vitát indíthat a ZJ előkészítő értekezleten felvetett eseteírás is, miszerint a botkormányval küzdő pilóta és utasa idézte elő a műrepülésszerű pályát, azonban ekkor – akárcsak a pilóta műrepülése esetén (lásd ZJT **2.1.2. Az irányíthatatlanná válás d)**) – a küzdés és a műrepülés nem ok, hanem a gép levegőben történt meghibásodásának következménye. A szakadt főtartó csonk függőleges elmozdulása a kabinban (felfelé) szintén akadályozza a botkormány előre nyomását.

Amennyiben feltételeznék a jobb szárny leválását a levegőben az szükségképen a balszárny főtartó csomópont elvesztését is jelentené, ezt viszont kizárja a balszárny szinte sértetlen kapcsolata a törzszel.

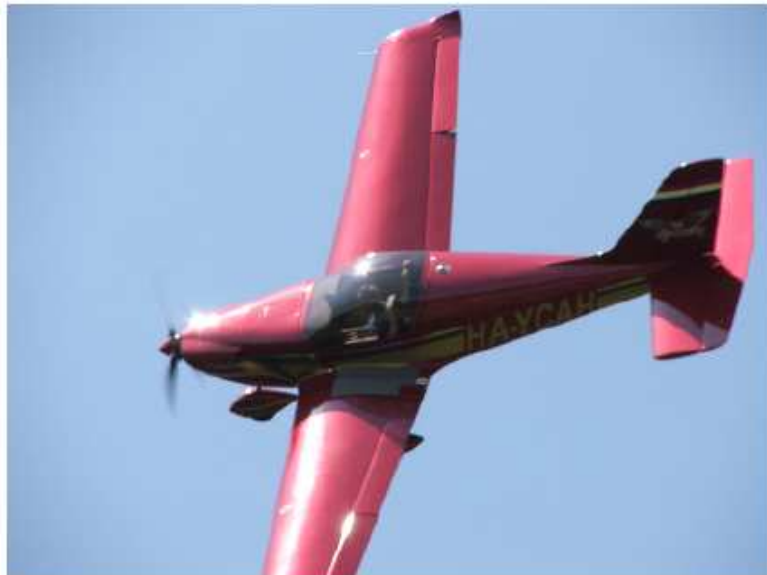
14-es számú ábra – Túldöntött és húzott helyzet

A VB állításaival kapcsolatban, több esetben pontatlanságot véltünk felfedezni. A VB olyan **írásbeli nyilatkozatra hivatkozik**, mely azt támasztja alá, hogy a pilóta félt a műrepüléstől. Ennek hiteles igazolását bizonyító irat nem került a tervezet anyag csatolásához. A 14-es számú fotón, egyértelműen látható, hogy xxx xxxxx pilóta a HAYCAH repülőgéppel egy **intenzív több mint 60°-os bedöntésű túlhúzott fordulót hajt végre**, mely a **repülés biztonsági szabályokat alapvetően megsérti**, mert a Corvus Corone Mk II HA-YCAH CNE 02 / 004 szériaszámú repülőgép repülési kézikönyve megjelöli a maximális bedöntés mértékét, ami 60°, ez a kézikönyv a H2.15 pontban található.

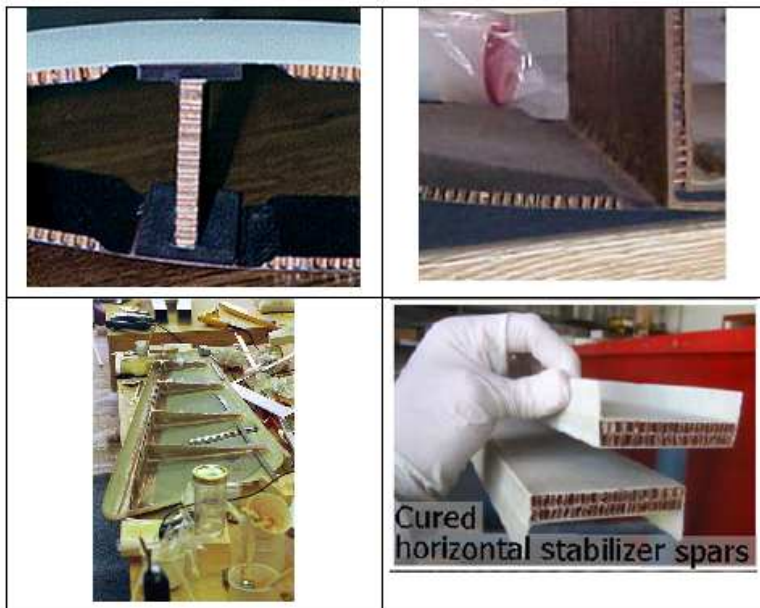
17-es számú ábra sorozat – Példák méhsejt integrációkra

57. 3.a Pontos szerkezeti rajzokat kérésre biztosítottunk volna. Információk hiányában viszont a feltételezés alaptalan. A főtartó nyírószilárdságát csak a szálerősítéses kompozit anyag viseli, a méhsejt csak annak kihajlását hivatott ellátni, nem pedig a nyíróerő felvételére. A mellékelt képek (17-es ábra) hasonló szerkezeteket mutatnak. Jól megfigyelhető a főtartó hossz tengelyére merőleges méhsejt cella.

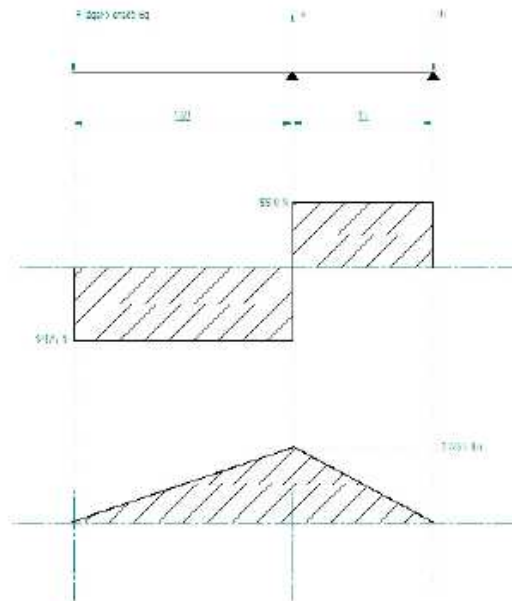
Nyíróerő (felső), és nyomatéki (alsó) ábrák:

Mivel a felhajtóerő a feszítáv mentén megoszló terhelésként működik, ezért a nyíróerő-diagram a szárnyvégen kizárólag zérus lehet, majd onnan emelkedik folytonos függvényként a szárnytőig. Mivel a hajlítónyomaték a nyíróerő integrálja, ezért ez a diagram sem lehet helyes.

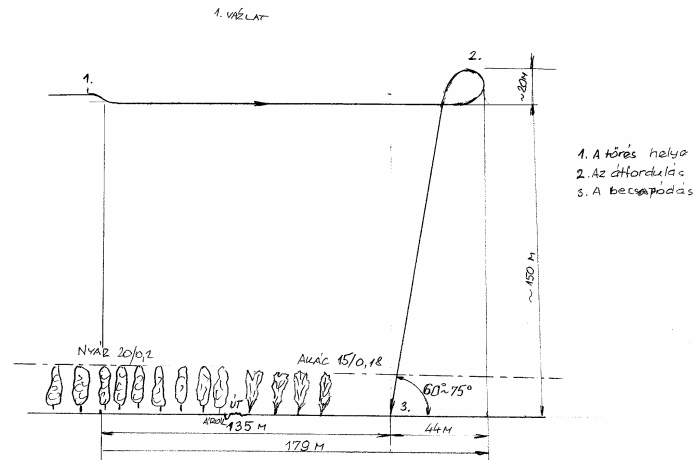
A rg. pályája a tanu észlélése alapján.
