**KÖZLEKEDÉSBIZTONSÁGI
SZERVEZET**

ZÁRÓJELENTÉS
2011-151-4P
LÉGIKÖZLEKEDÉSI BALESET
LHSN
2011. július 18.
UTI MiG-15
HA-UTI

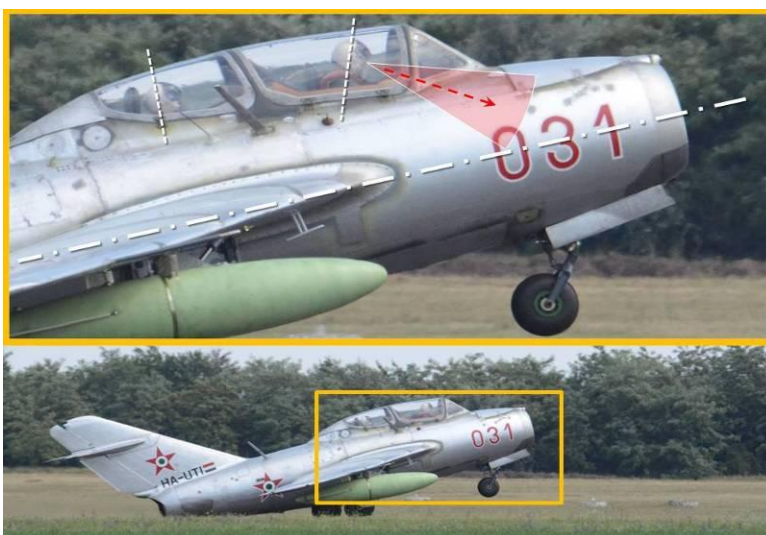
A repülőgép a 12° -os bólintási szöget 600 m nekifutás után érte el és tartotta 200 m hosszan, az elemelkedésig. A magassági kormány a semleges helyzetében állt.

Amikor a farokcsúszó elérte a betont, a pilóta - elmondása szerint - erős „zúgást” hallott és a kabinba tekintve a hajtómű ellenőrző műszereknél kereste a választ, miközben figyelmen kívül hagyta a rendkívüli bólintási szöget. Elmulasztotta az ilyenkor elvárható tevékenységet, illetve megoldást, azaz a felszállás azonnali megszakítását. A szokásos gyakorlat szerint a MiG-15 pilótája a felszállás megkezdésekor teljes tolóerőt ad és ekkor ellenőrzi a hajtómű működését a műszerek szerint. A továbbiakban nem néz a kabinba, hanem előre tekint egészen a futómű behúzásig, a repülőgépet érzékszervei szerint vezeti, rendellenesség észlelésekor a felszállást azonnal megszakítja.
