**KÖZLEKEDÉSBIZTONSÁGI  
SZERVEZET**

**ZÁRÓJELENTÉS  
2013-036-4P  
SÚLYOS REPÜLŐESEMÉNY**

**Budapest Liszt Ferenc Nemzetközi Repülőtér  
2013. február 11.**

**Cessna P210N  
PH-JFH**

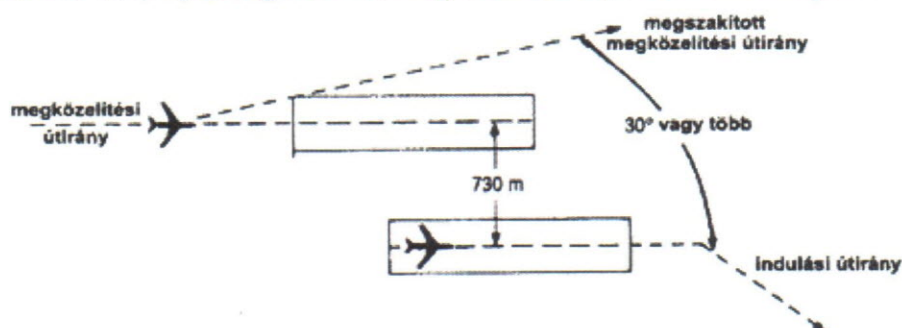
A légiforgalom irányításának szabályairól szóló 16/2000. (XI. 22.) KöViM rendelet, 2. számú melléklet, 6. Fejezet, 6.7.3.5.1 b) pontja szerint: „*Megosztott párhuzamos üzemeléseket lehet folytatni párhuzamos futópályákon, (...) ha a névleges indulási útirány közvetlen felszállás után legalább 30 fokkal eltér a szomszédos futópálya megszakított megközelítési eljárásának útirányától.*”
