**KÖZLEKEDÉSBIZTONSÁGI  
SZERVEZET**

## **ZÁRÓJELENTÉS**

**2013-128-6  
SÚLYOS VÍZIKÖZLEKEDÉSI BALESET**

**„PATRIK” önjáró tankhajó  
UP-XVII-688/559**

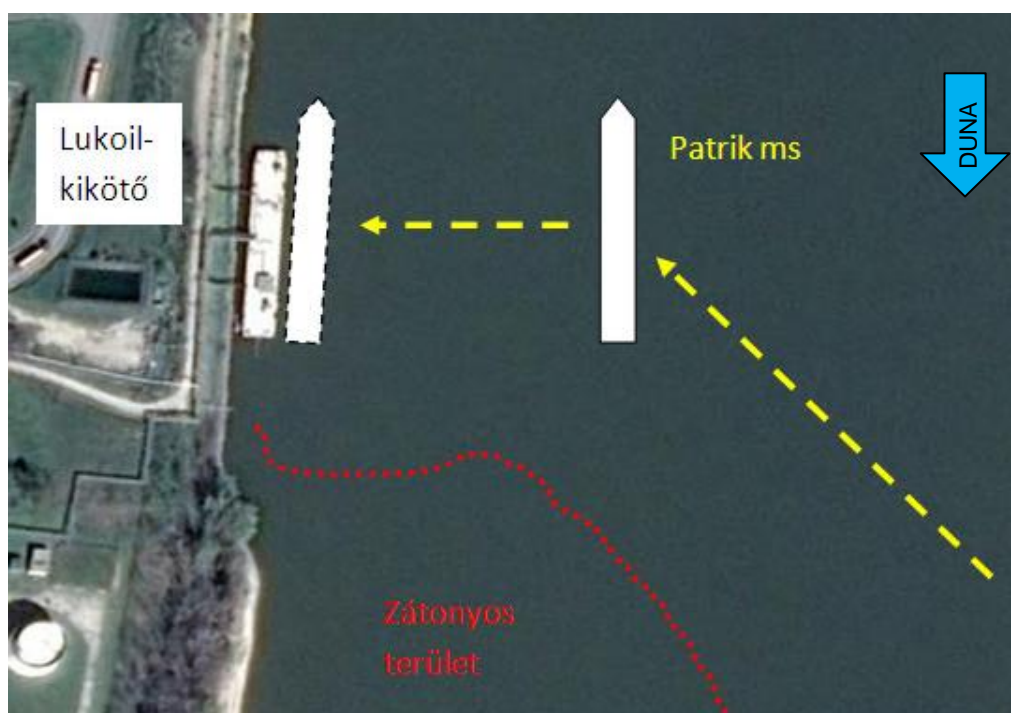
3. ábra: A „Patrik” tervezett kikötési manővere, a part felé oldalazva

Azonban a „Patrik”-kal nem tudta a szándékának megfelelően elvégezni a kikötést, mert a 100 méterrel feljebb lévő Cargill-kikötőben rakodást végző, ukrán lobogójú „Konstantin Borisov” tolóhajó részben elfoglalta a manőverhez szükséges vízterületet. A „Patrik” hajóvezetőjének elmondása szerint a tolóhajó a rakodóhoz állított bárka mögött állt úgy, hogy farrésze a Lukoil-kikötő úszóműve mellett volt, ezért nem tudott a „Patrik”-kal feljebb menni a megfelelő pozícióba. A helyszínelés idején a tolóhajó és a bárka már mellévett alakzatban állt a Cargill-kikötőben.

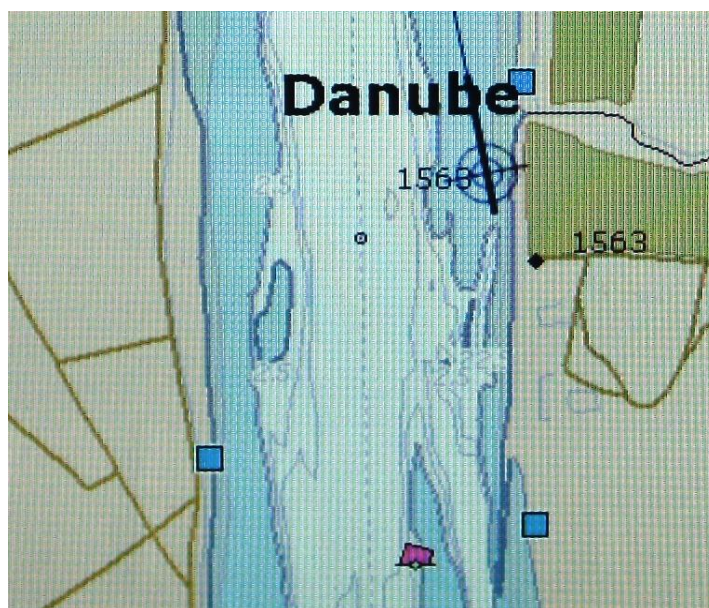
A géphajó el volt látva az előírt és szükséges navigációs berendezésekkel, valamint mélységmérővel. A hajóvezetőnek rendelkezésére állt egy elektronikus navigációs térképet megjelenítő számítógépes alkalmazás is, amely a mederszínyt is ábrázolja. A navigációs berendezések és eszközök a baleset időpontjában rendeltetésüknek megfelelően üzemeltek.

7. ábra: Mederszín megjelenítése az elektronikus térképen

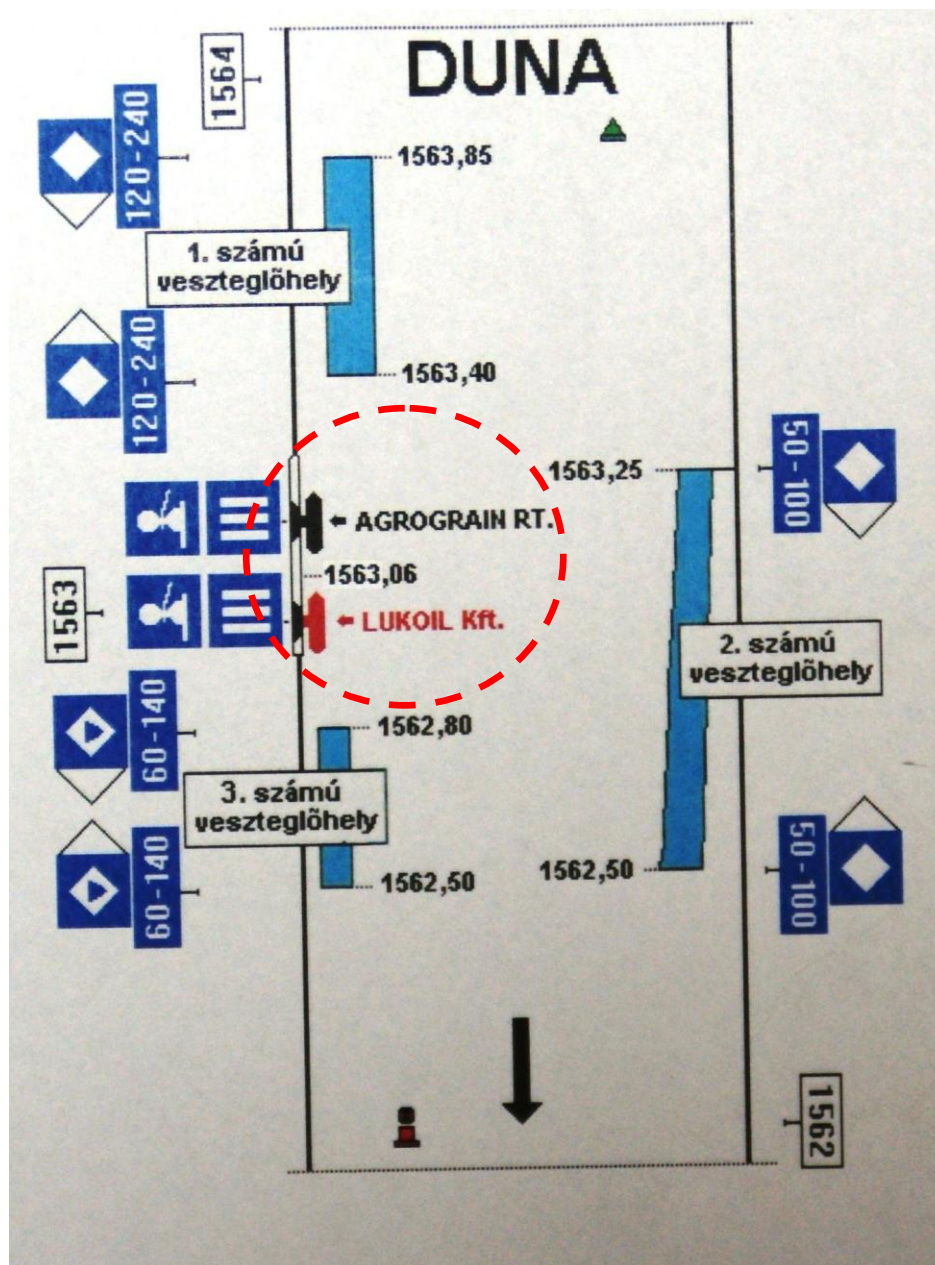
8. ábra: A terület vázlatrajza a Lukoil-kikötő kikötőrendjében (a Cargill-kikötő itt még Agrograin néven)

A Lukoil úszóműve a kikötő vízterületének felső határához van bekötve, így a két kikötő úszóműve között a szabad vízterület mindössze 75 méter. Mindkét kikötő egyidejű használata során a hajóvezetőknek fokozott figyelemmel kell manőverezniük, hogy egymás mozgását ne akadályozzák. A Lukoil-kikötő üzemeltetőjének elmondása szerint ilyen jellegű probléma korábban még nem fordult elő, eddig a hajók nem zavarták egymást a kikötésben.

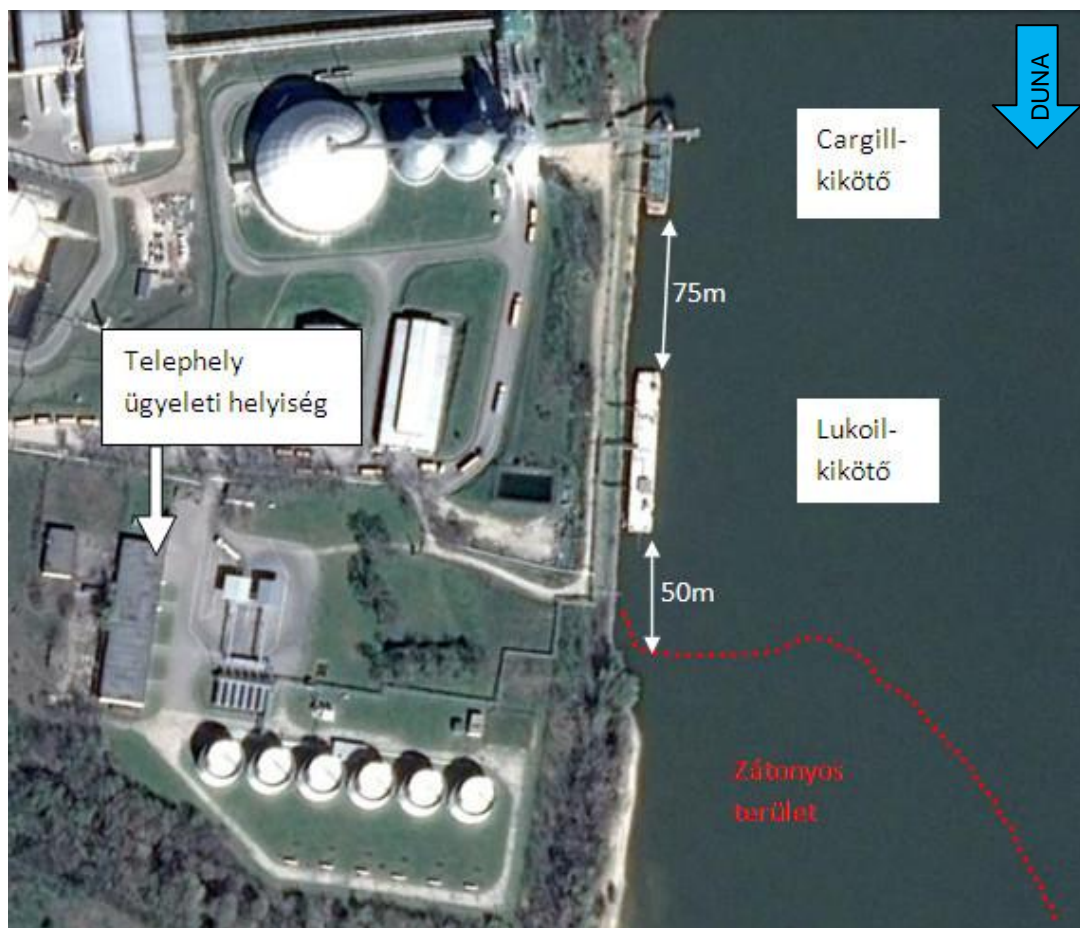
Közvetlenül a Lukoil-kikötő úszóműve mellett a szükséges vízmélység kotrással biztosított, azonban a kikötő úszóműve mögött egy zátony található, amely miatt alacsony vízállásnál a kikötő alulról nem közelíthető meg biztonságosan, mert nagy a felakadás kockázata. A Lukoil-kikötőt igénybe vevő hajók körében bevált gyakorlat, hogy alacsony vízállás esetén a kikötőt nem alulról közelítik meg, hanem a zátonyos részt felülről megkerülve, a part felé oldalazva állnak az úszómű mellé.

9. ábra: A Lukoil-kikötő elhelyezkedése

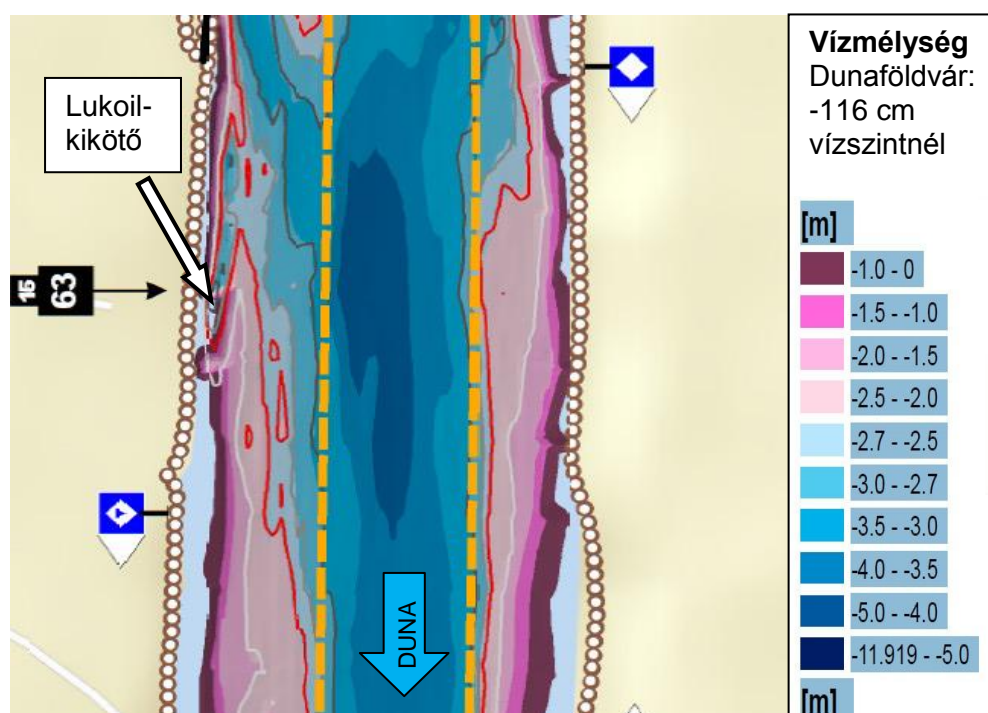
A Duna mederfenéke ezen a részen márgás, homokos, laza szerkezetű. Ennek köszönhető, hogy a felakadás során a hajó nem lékesedett.

10. ábra: A kikötő előtti folyamszakasz medertérképe

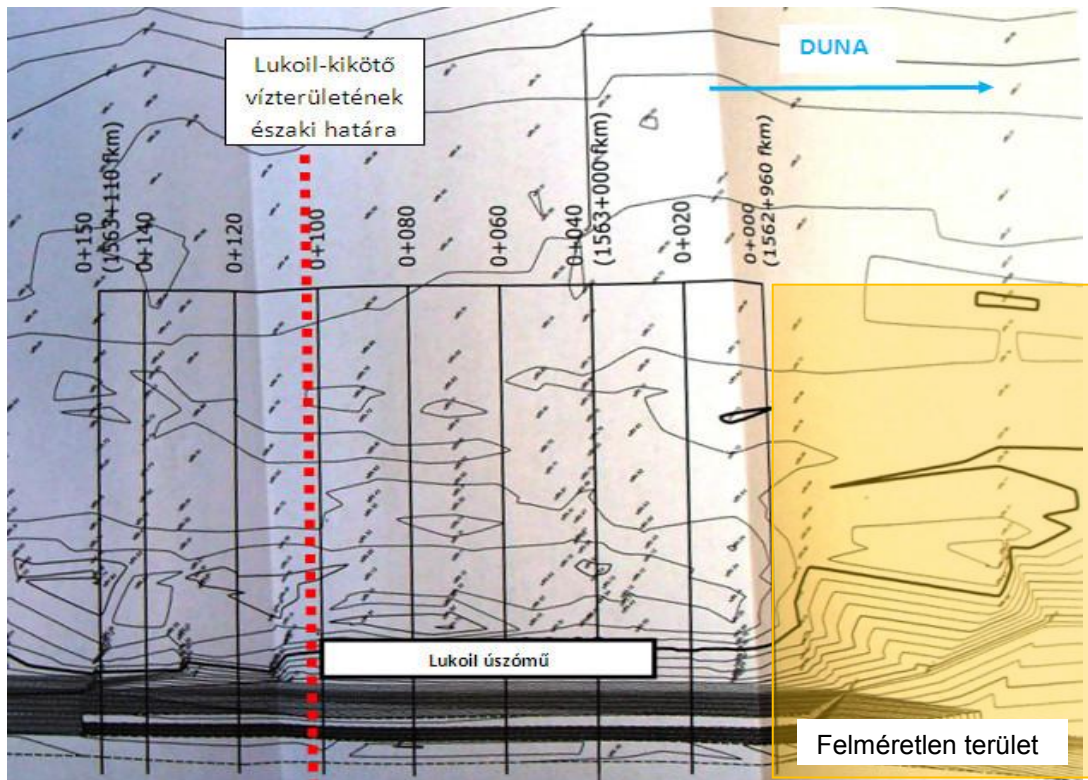
A „Jasmin” önjáró balesetét követően a kikötő üzemeltetője a kikötő előtti területen fenntartási mederkotrást végeztetett 2013. augusztus 29. – 2013. szeptember 10. között, a megfelelő vízmélység biztosítása érdekében. A munkálat végeztével, a kotrás hatékonyságának ellenőrzésére geodéziai utófelmérés is készült a területről 2013. szeptember 13-án. A felmérés alapján a Duna 1562+960 – 1563+110 fkm jobb parti szelvényei között, a partéltől számított 150 méteres szélességig a kotrás után a mederfenék szintje sehol nem haladta meg a 86,00 mBf-i szintet. A felmért 150 méteres terület határai 50 méterrel eltérnek északi irányban a kikötő vízterületének határaitól. A kikötő 160 méteres vízterületének alsó 60 méteres szakasza nem került felmérésre, mivel az érkező hajók nem ebből az irányból végezték a kikötő megközelítését.

12. ábra: A geodéziai utófelmérés szelvényei
