**KÖZLEKEDÉSBIZTONSÁGI
SZERVEZET**

ZÁRÓJELENTÉS

**2013-296-5
VASÚTI BALESET**

8225 sz. vonat kisiklása

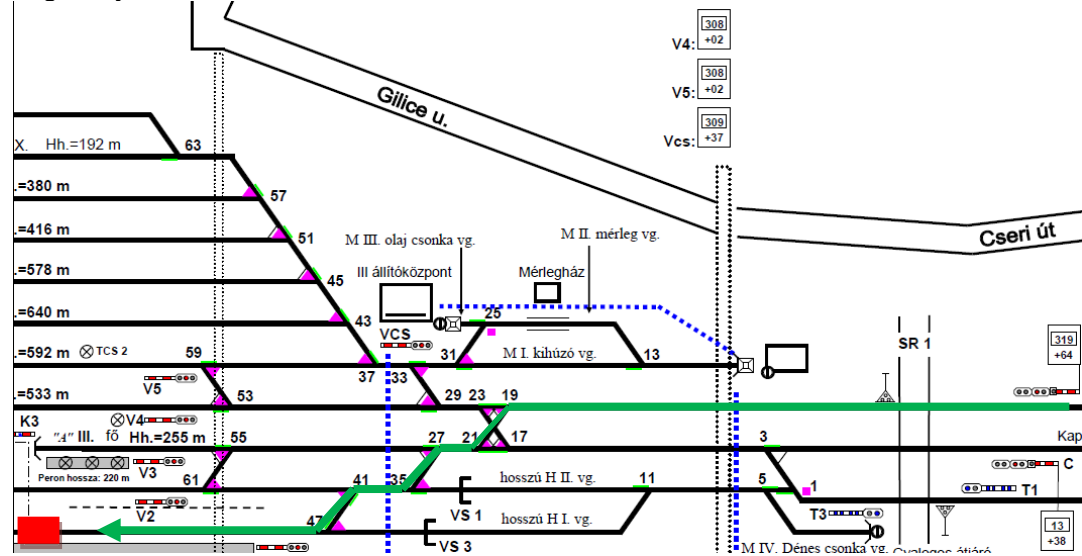
3. ábra: A 8225 sz. vonat bejáratit vágányútja

16 óra 50 perckor a váltókezelő az állítóközpont elé ment, hogy a foglalt első vágányra behaladó 8225 sz. vonat részére az ilyen esetekre előírt „Lassan” jelzést adjon. A behaladó 8225 sz. vonat mozdonya, első kocsija és második kocsijának első forgóváza az elsőnek érintett, kitérő állásban álló 19 sz. váltón kisiklott és egyenes irányban haladt tovább. A vonat mozdonyvezetője a kisiklást észelve haladéktalanul gyorsfékezett, a vonat megállt. A kisiklás következtében személyi sérülés nem történt.
