KÖZLEKEDÉSBIZTONSÁGI
SZERVEZET

ZÁRÓJELENTÉS

2014-100-6
VÍZIKÖZLEKEDÉSI ESEMÉNY

**„Sződliget” (Hajóazonosító szám: 08601342) és
„Szent László” (Hajóazonosító szám: 08601708)
személyhajók ütközése**

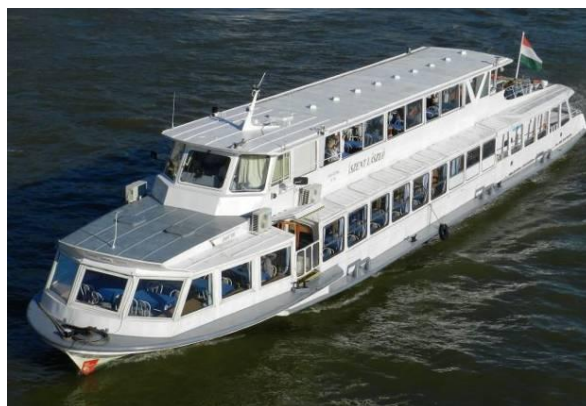
2. ábra: a „Szent László” személyhajó forrás:Hajóregiszter.hu

2014. szeptember 27-én 20:00 órakor a Duna budapesti szakaszán a „Sződliget” személyhajó kikötési szándékkal fordulást kezdett meg völgymenti irányból az 1646,5 fkm-nél a bal part felé, a Vigadó-téri hajóállomás irányába. A fordulási manőver közben oldalról nekiütközött a hegymenetben közlekedő „Szent László” személyhajónak. Az ütközés következtében személyi sérülés nem történt, mindkét jármű üzemképes maradt és tudta folytatni útját. A „Sződliget” géphajón kár nem keletkezett, a „Szent László” személyhajó felépítménye azonban megrongálódott.
