**KÖZLEKEDÉSBIZTONSÁGI
SZERVEZET**

ZÁRÓJELENTÉS 2015-659-5

**Váratlan vasúti esemény
Uzsa vasútállomás**

**2015. július 03.
19603 és 9616 sz. vonatok**

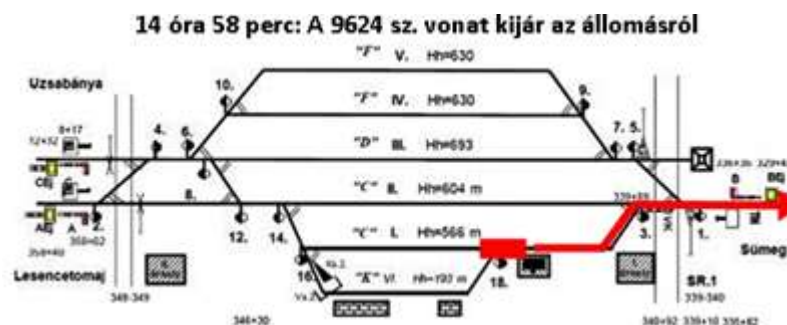
6. ábra: Az esetet megelőző vonatmozgás Uzsa állomáson

A tervezett vonatkeresztezést megelőző vonatmozgás az állomáson az I. sz. vágányról – 14 óra 58 perckor – a 9624 sz. vonat kihaladása volt Sümeg állomás irányába.

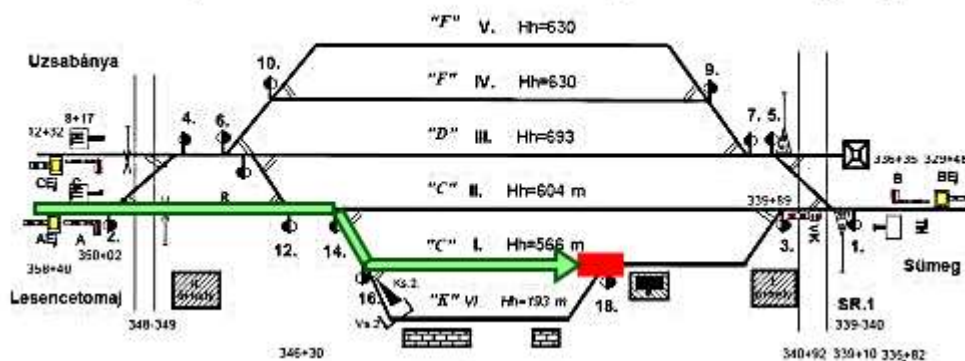
7. ábra: A 9616 sz. vonat behaladása Uzsa állomásra

A 9616 sz. vonat Uzsa állomásra lezárt vágányúton, jelzőkezelés mellett járt be a szolgálati hely I. sz. vágányára. A vonat az MFB rögzített adatai szerint 15 óra 57 perc 00 másodperckor állt meg.

15 óra 57 perc: A 9616 sz. vonat bejár az I. sz. vágányra

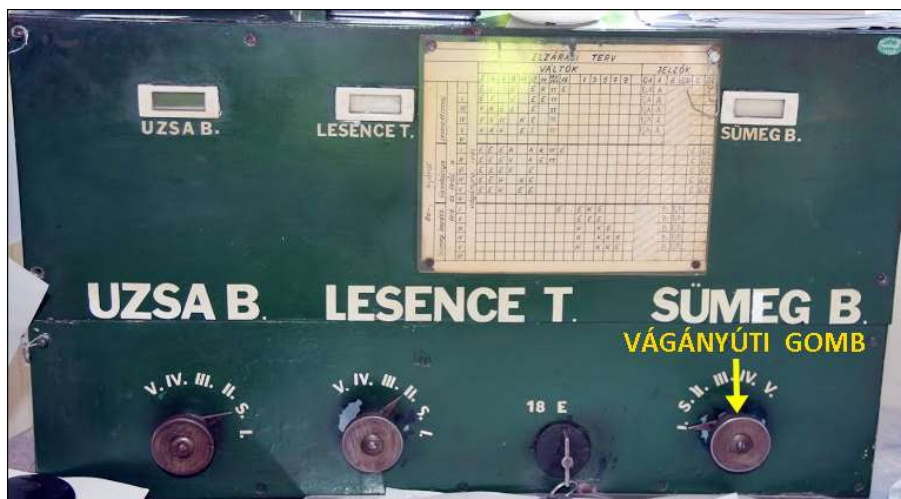
9. ábra: A forgalmi irodai berendezés

1. A forgalmi irodai készüléken a vágányúti gombnak az adott vágányra mutató állásban kell lennie.

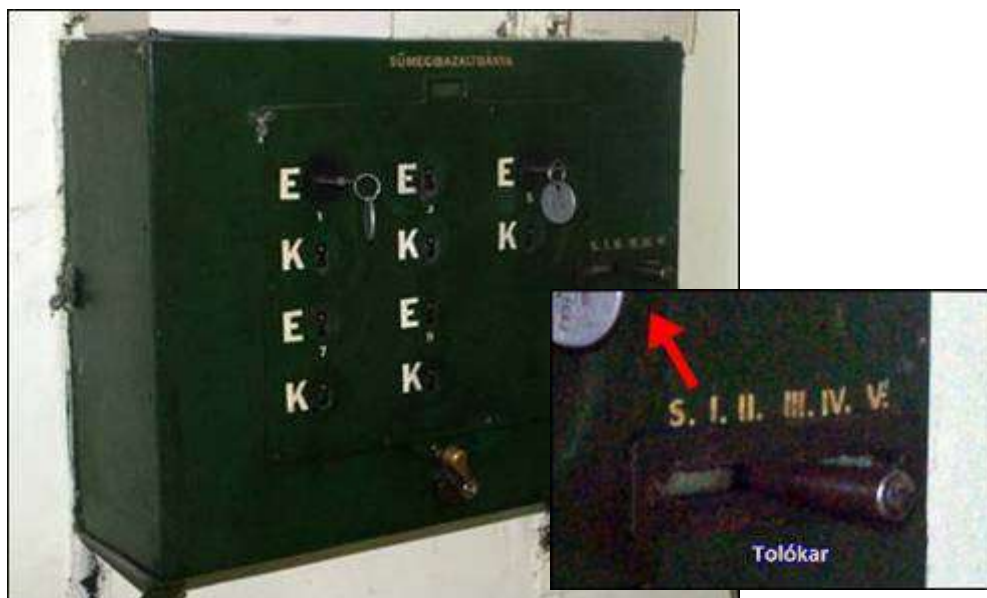
10. ábra: A berendezés a váltókezelői őrhelyen

2. A menetben érintett váltóknak a forgalmi szolgálattevő által kijelölt vágánynak megfelelő állásban, lezárt állapotban kell lenniük. A lezárt váltók kulcsait a váltókezelői őrhelyen lévő berendezésben el kell helyezni.

3. A váltókezelői őrhelyen lévő berendezésen a tolókart a forgalmi szolgálattevő által beállított vágányszámnak megfelelő állásba kell állítani, s a vágányúti kallantyút jobbra el kell fordítani.
