**KÖZLEKEDÉSBIZTONSÁGI  
SZERVEZET**

# **ZÁRÓJELENTÉS**

**2015-0315-5  
vasúti baleset, vonat kisiklása**

**Jánoshegy állomás  
2015. április 7.**

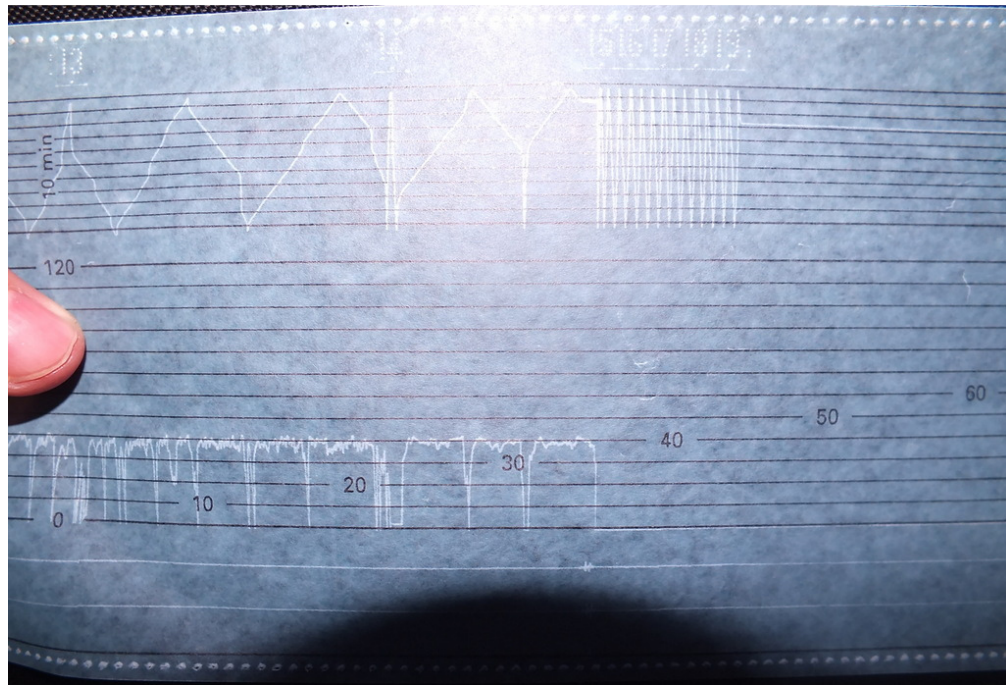
A mozdonyon Teloc RT 12 típusú, 60 km/h méréshatárú adatrögzítő működött. A benne volt szalag méréshatára 120 km/h, képét a 9. ábra mutatja:

9. ábra: a kisiklott mozdony adatrögzítő-szalagja

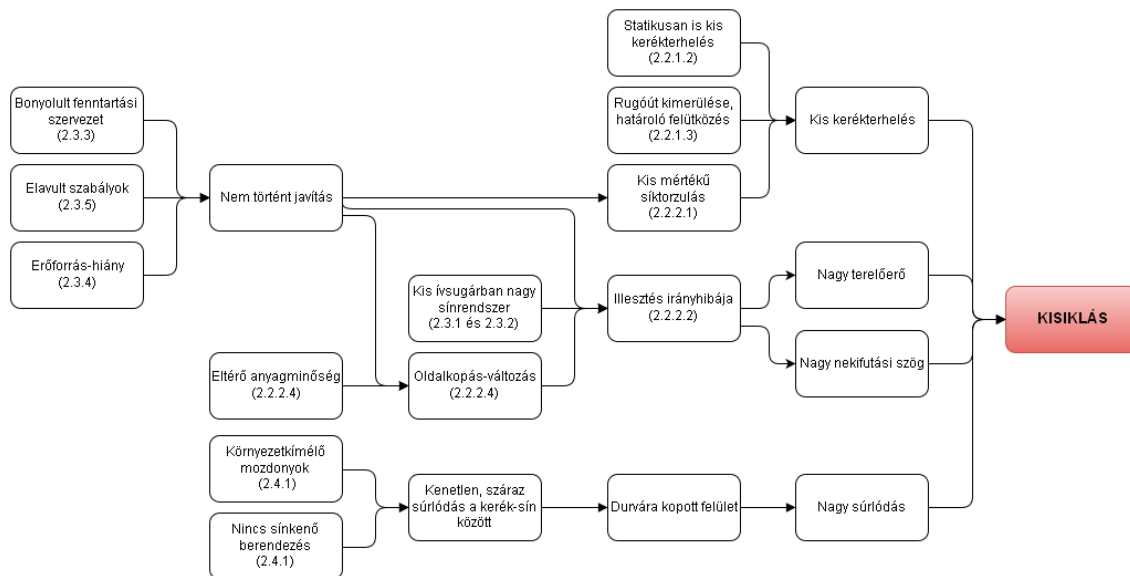
15. ábra: a megállapítások összefüggései
