**ZÁRÓJELENTÉS**

**2006-254-4**

**SÚLYOS REPÜLŐESEMÉNY**

**SOUBRANE ACRO 200**

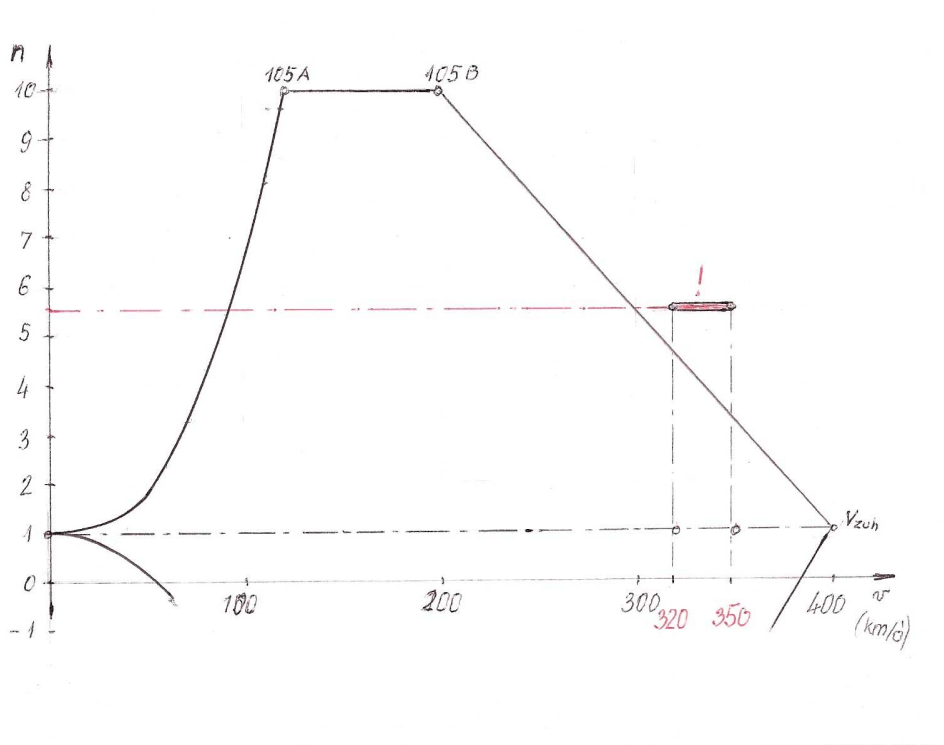
Az esemény a 30°-os siklószögű, 320-350 km/ó sebességű,  $n = 5,5$  g nagyságú túlterhelési folyamat egyenes következménye. Ugyanis a légiüzemeltetési utasításban megadott „felvétel zuhanásból”  $v_i=200$  km/ó kezdősebességet 60 - 65 %-kal meghaladja a repülőgép-vezető által választott sebesség, ugyanígy a függőleges orsóra engedélyezett  $v_i=250$  km/ó sebességet is. Ezzel a kezdősebességgel és túlterheléssel a repülőgép terhelése kívül került a terhelési burkológörbe határán és ezért törvényszerűen valaminek törni kellett.

1. A rácsapás folyamán a repülőgép valamelyik oldalra enyhén lóghatott, ezért a repülőgép-vezető csűrővel helyesbített. A helyesbítés minden bizonnyal energikus, gyors mozdulattal történt, melynek során a csűrő ütőszerű terhelést kapott.
