KÖZLEKEDÉSBIZTONSÁGI  
SZERVEZET

**ZÁRÓJELENTÉS**  
**2007-510-4**  
**SÚLYOS REPÜLŐESEMÉNY**  
**Budapest**  
**2007. december 12.**  
**AIRBUS A320-214**  
**VP-BQW**

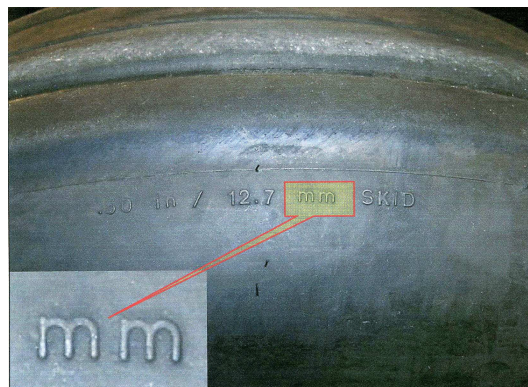
Az eseményt okozó kerék

tűrően belül volt ennek ellenére a jelentés megállapította, hogy a leválás oka, hogy a kereket az előírt keréknyomásnál alacsonyabb nyomással üzemeltették. Ezt a következtetést a kerék vállán található ún. „Skid Depth Marking” jelölések kopásának mértékéből vonták le. A „Skid Depth Marking” kopásának mértéke az eseményt okozó keréken, a Goodyear megállapítása szerint, 73% volt. Az alacsony keréknyomás következtében gurulás közben, különösen fordulókbán a gumi deformálódott és a normálisnál jobban melegedett. Ez a túlmelegedés elindított egy elválási folyamatot. Az elválás az üzemeltetés során fokozatosan növekedett, amíg a római felszállásnál már elég nagy volt ahhoz, hogy a centrifugális és sugár irányú gyorsulási erők hatására, kezdeményezzék a futóréteg leválását. Az ugyanazon a főfutón található másik keréken, lényegesen kisebb mértékben, de szintén a jelölés kopása volt látható. Ez annak is lehet a következménye, hogy a teher eloszlik a két kerék között, és az egyik kerék alacsony nyomása miatt a másik túlterhelődik.
