KÖZLEKEDÉSBIZTONSÁGI
SZERVEZET

ZÁRÓJELENTÉS

**2008-0008-5
VASÚTI BALESET**

**Tarcal állomás
2008. január 7.**

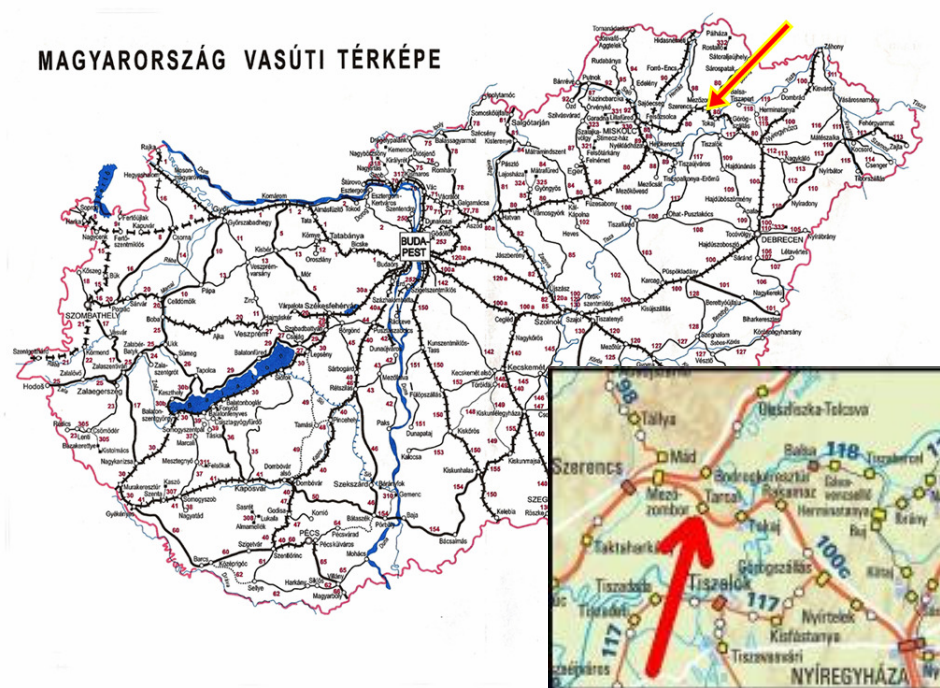
1. ábra: Az eset helye

100 c. számú Szerencs – Nyíregyháza fővonal, Tarcal állomás. (1. és 2. sz. ábra)

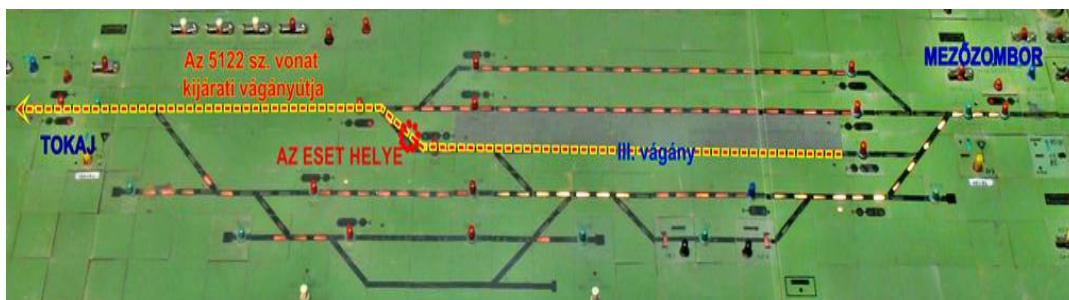
7. ábra: Tarcal állomás torzított rajza

Az 5122 sz. vonatot továbbító mozdony által rögzített menetadatok kiértékelése során megállapítást nyert, hogy a vonat sárga/zöld jelzési kép mellett indult el Tarcal állomás III. sz. vágányáról **12 óra 32 perckor**. A szerelvény mintegy 37 km/h sebességre gyorsult fel az indulást követően. A siklás helyére kb. 35 km/h sebességgel érkezett. A siklaskor a vonat sebessége az engedélyezett 40 km/h-t nem haladta meg. Az eset helyszínén a bekövetkezés időpontjában bevezetett lassúmenet nem volt.

A mozdonyvezető elmondása szerint: sárga/zöld kép mellett mintegy 35 km/h sebességgel haladt kifelé az állomásból, mikor a 11 váltó felé közeledve a gép jobbról balra erős ütést kapott. A mozdonyvezető érezte, hogy remeg a mozdony és dőcögve halad, ekkor azonnal gyorsfékezett, majd jelentette az eseményt. A vezető jegyvizsgáló elmondása szerint az utasok nem észleltek semmit, sérülés nem történt.
