ZÁRÓJELENTÉS

2008-046-6 RENDKÍVÜLI HAJÓZÁSI ESEMÉNY

**Szentendrei Dunaág 13 fkm
2008. október 19.**

**PRHV 50/1 típusú átkelőhajó
BENTA; H 13019-30
KOMP XVI-os
1008 DK
suzuki swift személygépkocsi
GRM 057 frsz-ú**

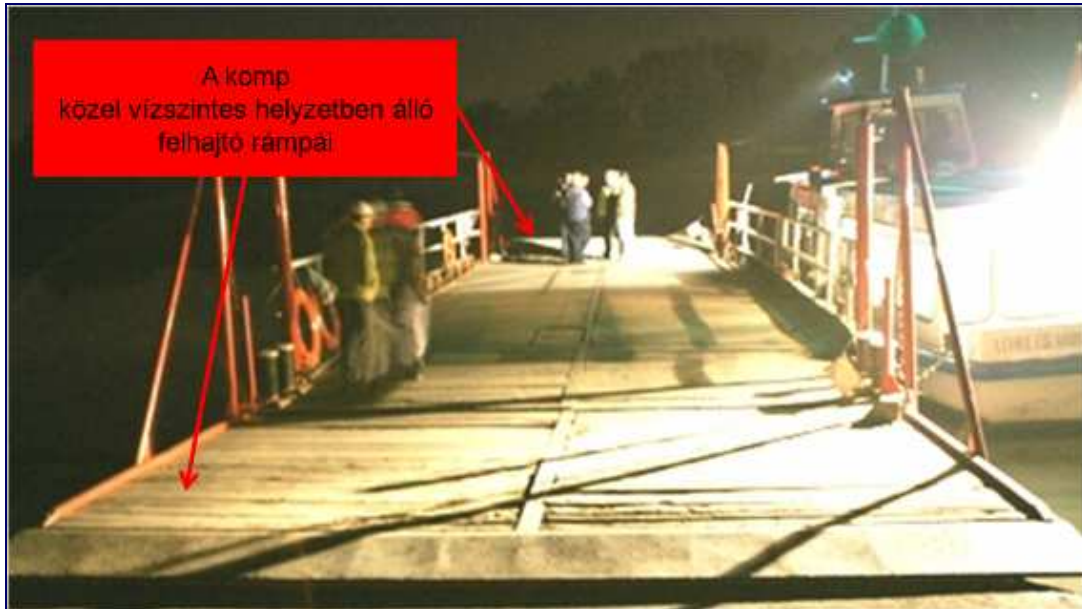
A Szigetmonostor – Leányfalu-Határcsárda között közlekedő komp a Szentendrei-Duna 13 fkm. jobb parti Határcsárdai kompkihatóhoz érkezett. A nyolc személygépkocsi befogadó képességű komp, a fedélzetén négy db. személygépkocsit szállított kettő oszlopban elhelyezve.

A komp személyzete kihajtási jelzést adott az automataváltós gépkocsi vezetőjének, aki - közben a mobiltelefonjával volt elfoglalva - hátrameneti fokozatban „nagy hanggal és sebességgel” elindult és komptestről, a biztonsági láncot átszakítva, annak a (közel vízszintes helyzetben álló) hátsó kapuján a Dunába hajtott.
