KÖZLEKEDÉSBIZTONSÁGI
SZERVEZET

ZÁRÓJELENTÉS

SÚLYOS REPÜLŐESEMÉNY

Diamond Da-42 Twin Star
D-GVIP

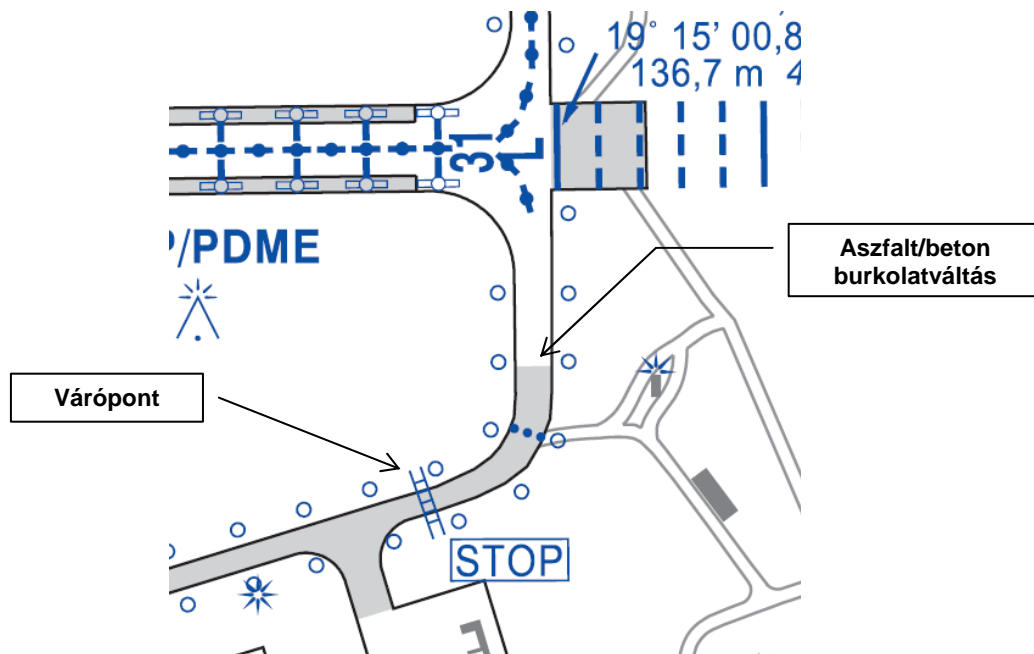
2. ábra

A várópont két oldalán elhelyezett táblák jelezték, hogy az „A1” ponton van és a 31L futópályára gurul majd ki. Miután elhagyta a várópontot, és balra kanyarodva megváltozott a gurulóút burkolata, egy, a gurulóút bal oldalán elhelyezett tábla szolgáltatott információt arról, hogy még mindig az „A” gurulóúton tartózkodik (lásd a mellékletben).

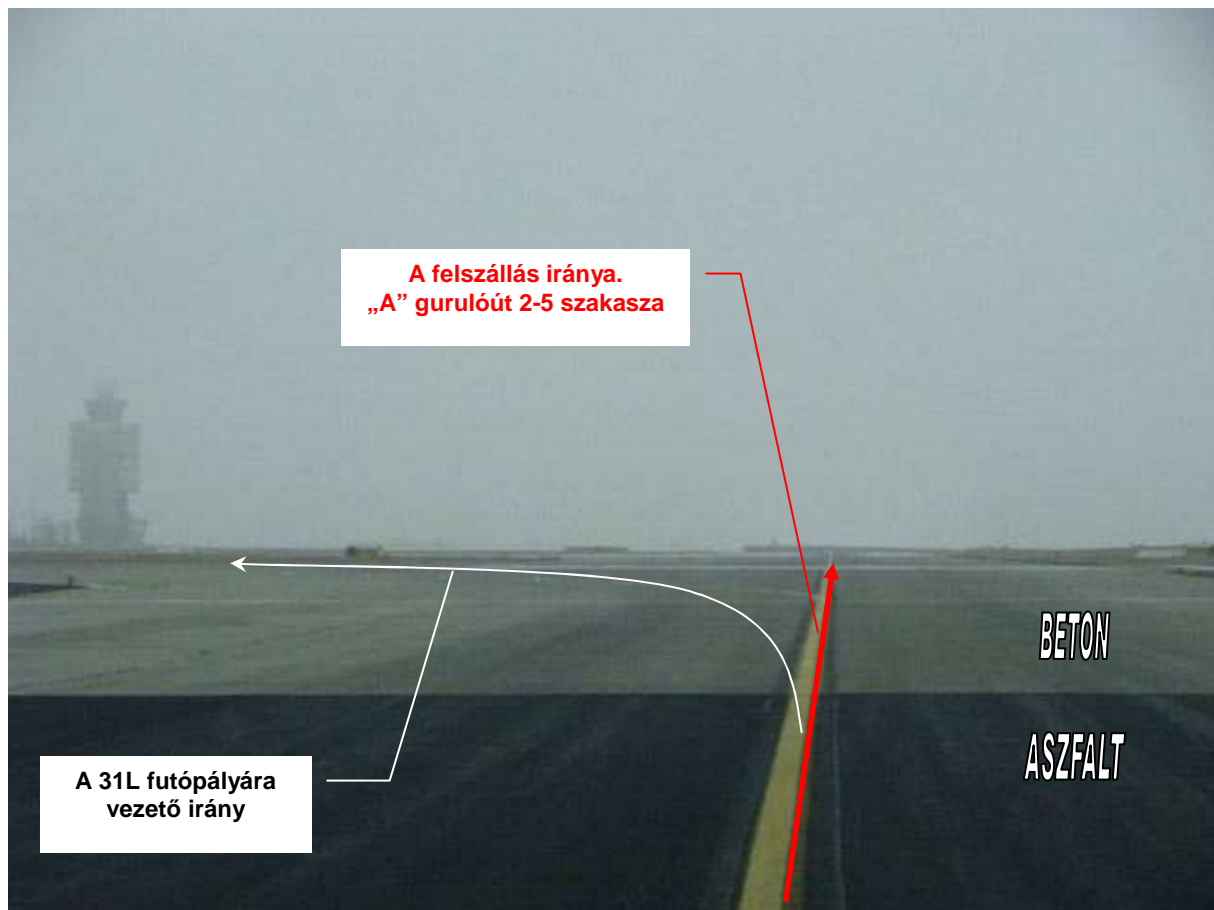
3. ábra

Amikor az ADC észlelte, hogy a légi jármű rossz irányba végzi a nekifutást 10:10:07 UTC-kor, azonnali megállásra szólította fel, majd ezt követően még kétszer tette ezt meg. A légi jármű a felszállást nem szakította meg, illetve a rádióhívásokra sem válaszolt. A légi jármű személyzete 32 másodperccel később hívta meg a Tornyt, hogy az hallja-e őt. Ekkor a légi jármű már levegőben volt, így az ADC azonnali bal fordulóra és a GILEP indulási eljárás követésére utasította a légi járművet, amit az visszaismételt és végre is hajtott. A légi jármű parancsnoka beszámolt arról, hogy rádió-interferenciát tapasztalt a frekvencián, mely megnehezítette a kommunikációt. Ez az interferencia a rádiólevelezés visszahallgatása során nem volt tapasztalható.
