TRANSPORTATION SAFETY
BUREAU

ZÁRÓJELENTÉS

**2008-252-4
SÚLYOS REPÜLŐESEMÉNY**

**Boeing B-757-200 / Airbus A-320
4X-EBU / TC-FBE**

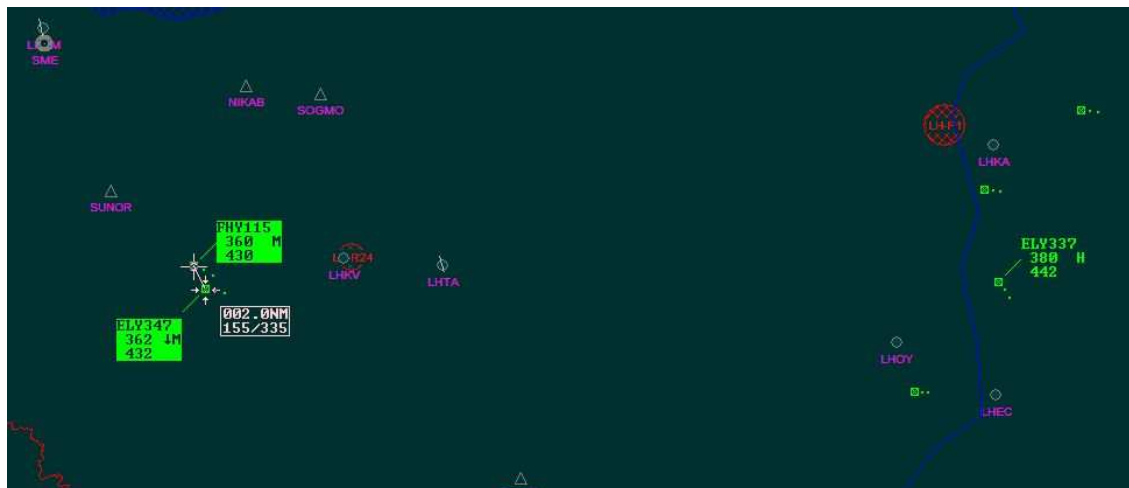
Az ELY347 járat FL380-ról FL340-re süllyedést hajtott végre és így konfliktusba került az alatta FL360-on repülő FHY115 járáttal.

A legkisebb elkülönítés a két légi jármű között 2 tengeri mérföld volt azonos repülési szinten.
