KÖZLEKEDÉSBIZTONSÁGI  
SZERVEZET  
TRANSPORTATION SAFETY  
BUREAU

## **ZÁRÓJELENTÉS**

**2009-0503-5  
vasúti baleset**

**BKV Zrt. 252 sz. elővárosi (HÉV) vasútvonal  
Tököl és Szigetcsép állomások között  
2009. október 4.**

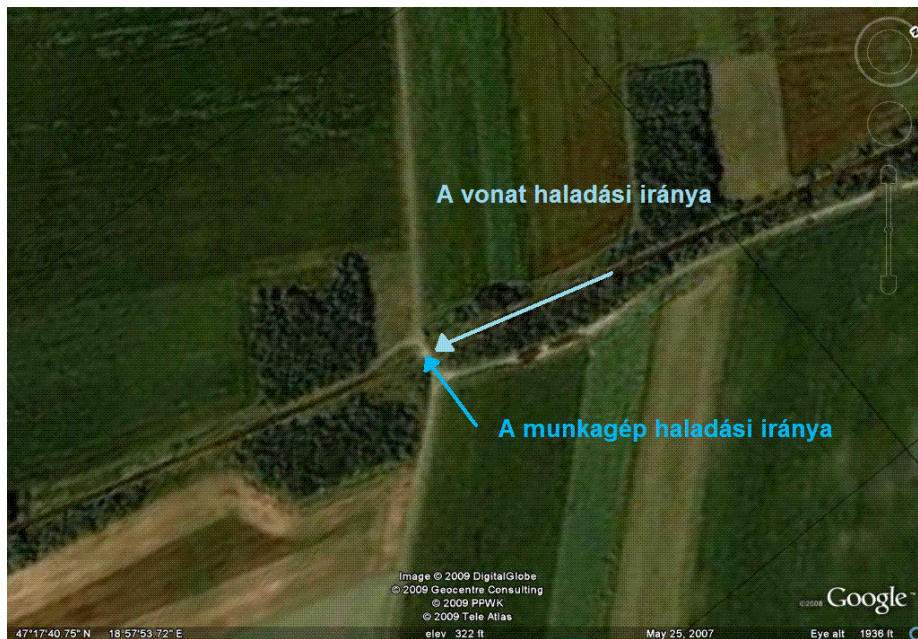
5. ábra: A 267 sz. szelvényben lévő útátjáró (forrás: Google Earth)

A 267 sz. szelvényben lévő útátjáró műszakilag nem biztosított. A vasúti pálya egyvágányú, vonalvezetése egyenes, a végpont (Ráckeve) irányába enyhe – 0,8-0,9 ‰ – esése van. A pályára engedélyezett legnagyobb sebesség 60 km/h, a közútra 30 km/h. Az útátjáró burkolata Bodán, szélessége 7 m. A keresztezés szöge 90°.
