KÖZLEKEDÉSBIZTONSÁGI
SZERVEZET
TRANSPORTATION SAFETY
BUREAU

ZÁRÓJELENTÉS

**2009-113-5
VASÚTI BALESET**

**Pusztaszabolcs
2009. március 23.**

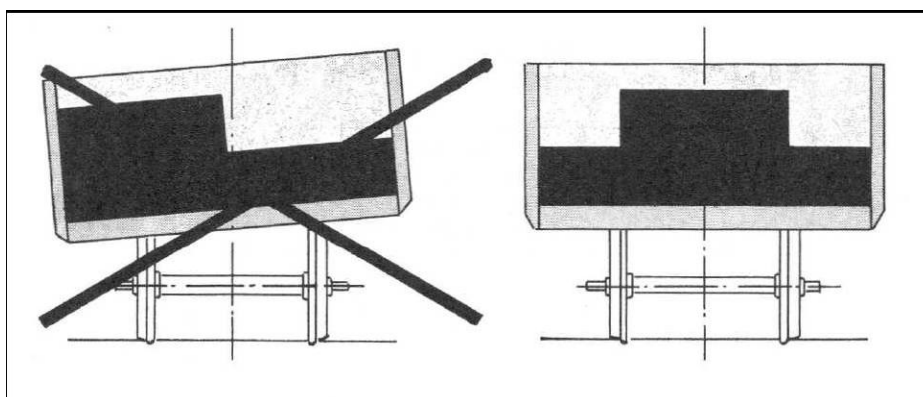
6. ábra: a rakodási szabályok magyarázó ábrája

*A kerékterhelések közötti arány határértéke betartható, ha a rakomány tömegközéppontja a középvonaltól keresztirányban nem tér el nagyobb mértékben, mint

- 10 cm, a teljesen,
- 15 cm, a félig kiterhelt kocsinál.
