KÖZLEKEDÉSBIZTONSÁGI  
SZERVEZET

**ZÁRÓJELENTÉS**

**2009-178-4P**

**LÉGIKÖZLEKEDÉSI BALESET**

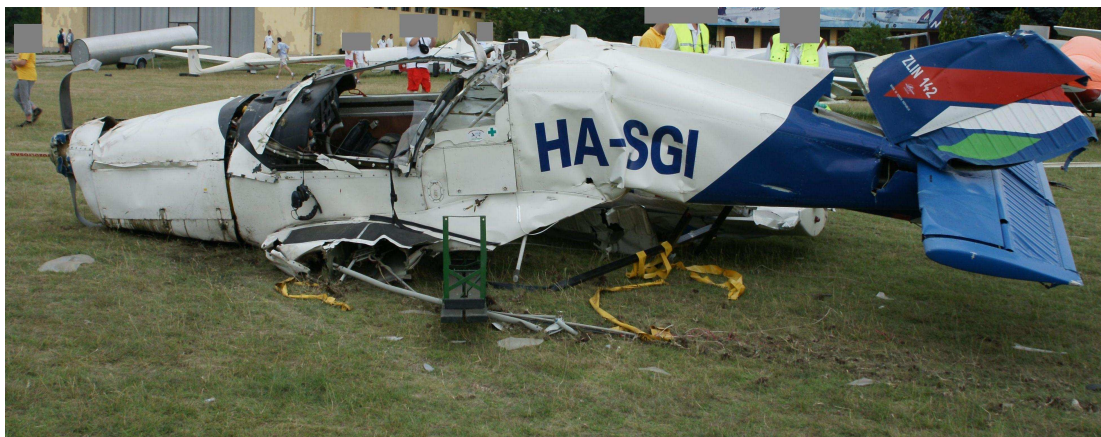
A Vb a helyszíni szemle kezdetén megvizsgálta a roncsot, és minden kapcsolót kikapcsolva talált (az elsők között érkező és a mentésben résztvevő, típus vizsgával rendelkező személy, biztonsági okokból áramtalanított és a bekapcsolt berendezéseket lekapcsolta).

A keletkezett roncsot az illetékes rendőrhatalóság szakértői vizsgálatra lefoglalta.
