ZÁRÓJELENTÉS

2009-192-4P

LÉGIKÖZLEKEDÉSI RENDELLENESSÉG

ECUREUIL, AS 350B

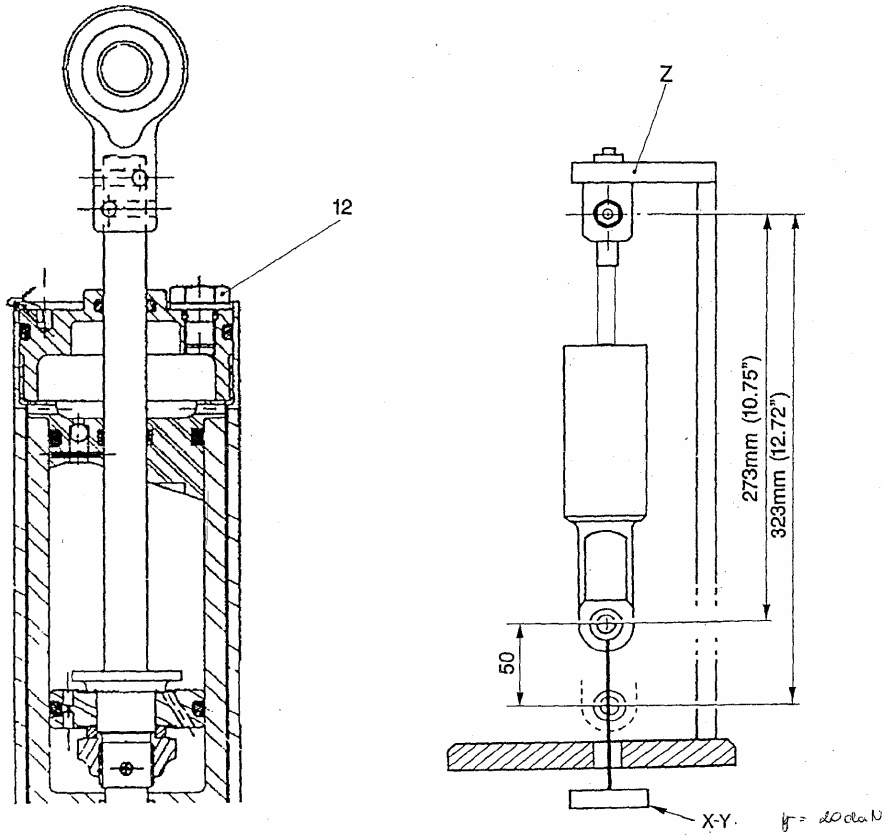
MOD. 07.2220

T = 18 °C

Mérs ① 283 mm } 4E
 ② 313 mm }

Felső oldalán AE = 10,07 s ✓
 Bal oldalán 86 = 10,93 s ✓

Középső részén belüli (7,1 s - 12,5 s)

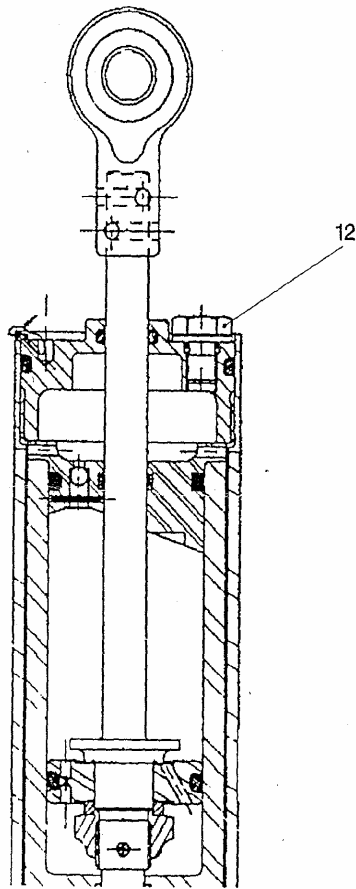
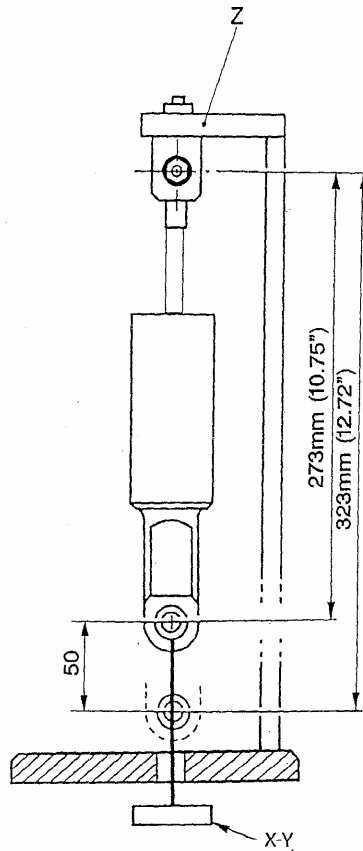
MOD. 07.2220

T = 10°C

folgy arabolok $\delta t = 10,10$ ✓
