ZÁRÓJELENTÉS

**2009-531-5
vasúti baleset**

**Ebes és Debrecen
2009. október 17**

6588 sz. mozdonyvonat

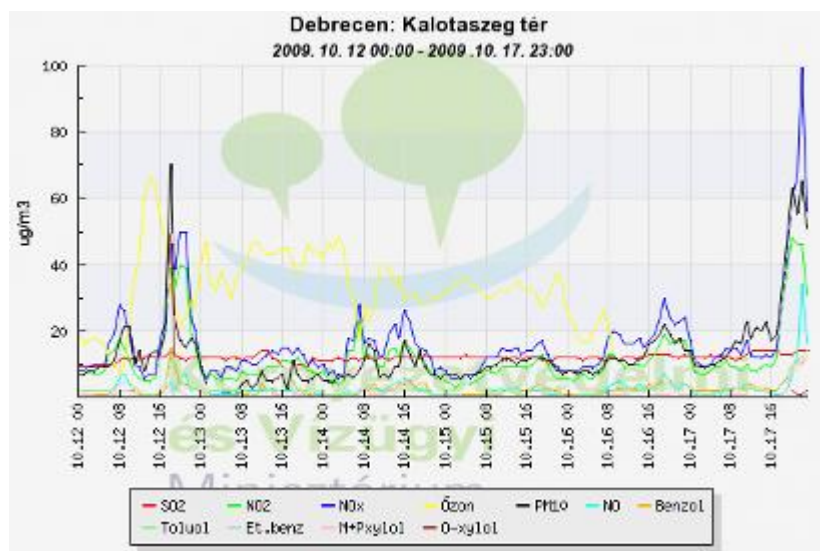
A városi levegő összetevőinek adataiban [ld. mell. ábra] a szennyeződés reggelén-délelőttjén nem mutatkozik semmi rendkívüli (sőt, annak heti menetén pont az figyelhető meg, hogy az értékek visszaestek az átlagosra – ellentétben pl. a rákövetkező éjszaka vagy a hét egyes megelőző napjain látható tetőzésekkel-kiugrásokkal); csak a por-tartalom [ún. PM10] kezdett emelkedni a déli órákban. Vagyis a levegőminőségben jegyzett gázokból semmi rendkívülit nem moshatott ki a csapadék. (A csapadék összetételének és kémhatásának megállapítása ezen gáz-összetevőkből nem megoldott feladat.) A hortobágyi csapadék-összetevő ill. kémhatás adatok – a terület szakértőivel folytatott tanácskozás szerint – szintén nem mutatnak semmi rendkívülit: pH=6,3 (ez a kis savasság csapadéknál szokványos), Cl⁻-konc. 1,6 µg/m³, SO₄²⁻-konc. 5,4 µg/m³, NO₃⁻-konc. 4,6 µg/m³, NH₄⁺-konc.: 1,6 µg/m³.

Tehát a levegőminőség-figyelésben mért gázok (OLM), és a háttér-szennyezettség vizsgálatban mért csapadék-összetevők ill. -kémhatás (OMSz) adataiban nem mutatkozik semmi olyan rendkívüli, hogy a szennyeződés reggelén-délelőttjén az ezekből történt kimosódás jelentősen eltért volna a csapadék átlagos összetételétől; mi utóbbinak a mennyisége máskülönben nem volt jelentős.
