KÖZLEKEDÉSBIZTONSÁGI
SZERVEZET
TRANSPORTATION SAFETY
BUREAU

ZÁRÓJELENTÉS

**2010-001-6
SÚLYOS VÍZIKÖZLEKEDÉSI BALESET**

**Dunaföldvári híd, a Duna 1560,5 fkm.
2010. január 02.**

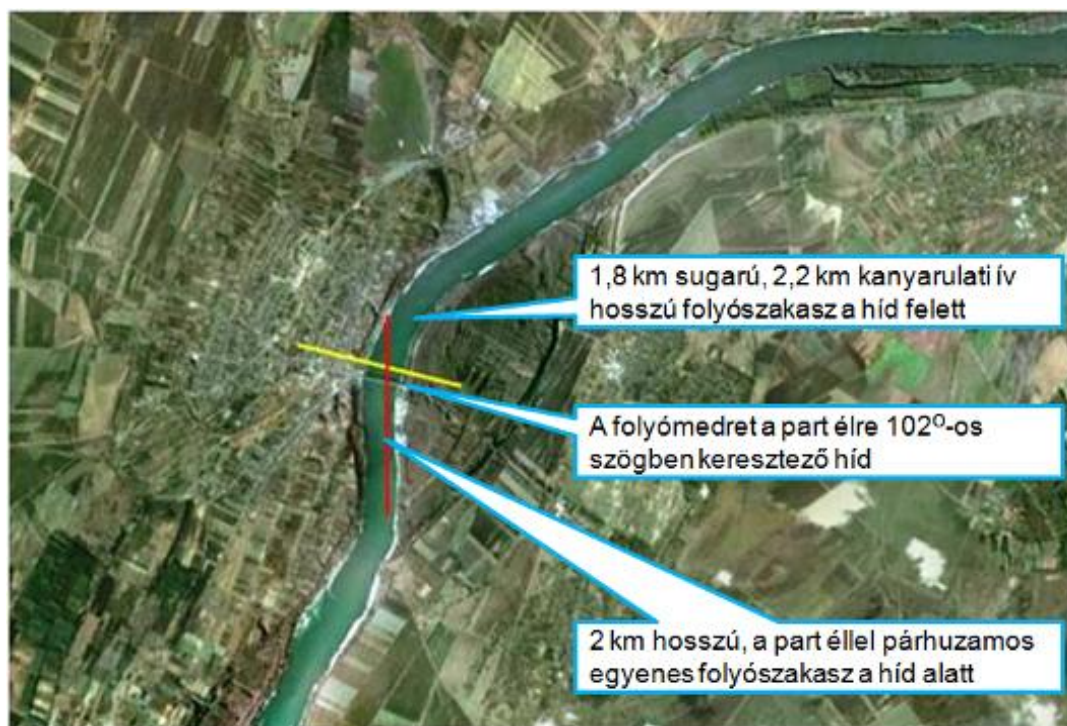
13. számú ábra a folyószakasz néhány jellemző adata

A híd II, III pillérei között van előírva a hegymenő hajóforgalom. A pillérek mellett zátonyok alakultak ki, amelyek a hajóutat jelentősen beszűkítik.

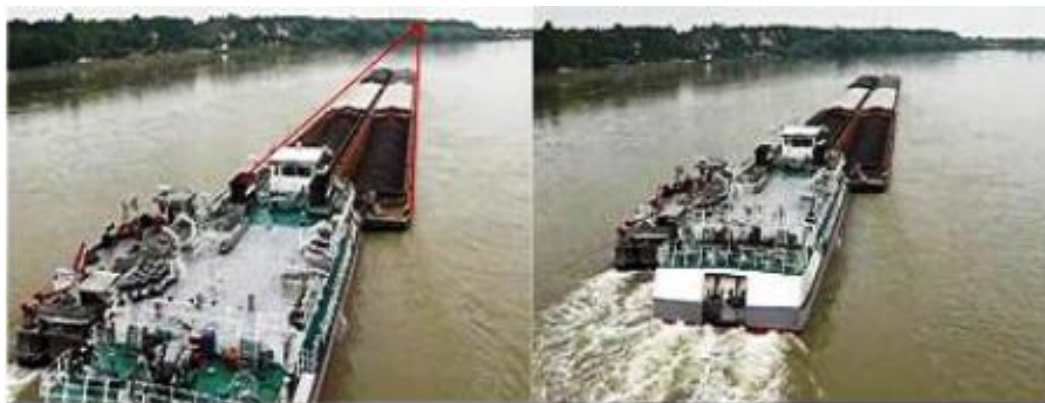
17. számú ábra egy másik hajóról a híd alatti áthaladása során készült fényképfelvételek.

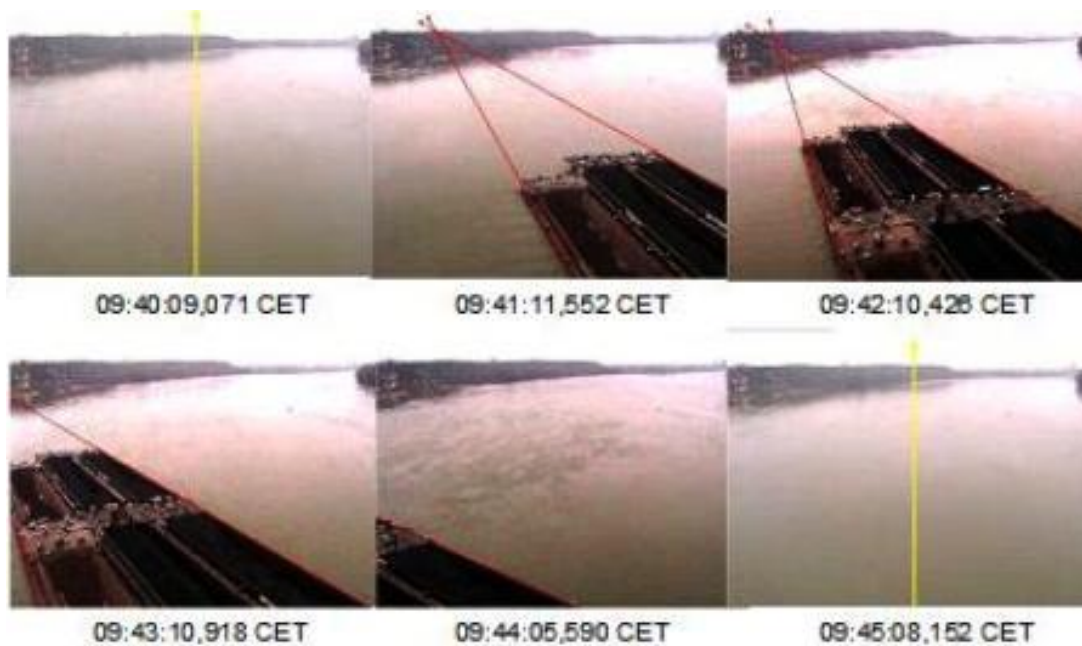
18. számú ábra a Dunaföldvári híd web kamera felvétele a Mercur 301 ms. tolatmányáról a súlyos víziközlekedési baleset során

A Vb az elemzések során arra a megállapításra jutott, hogy a hajó parancsnoka a híd alatti közel két kilométeres parttal párhuzamos haladás után a híd meghajózásakor sem korigált a haladási irányán. Ezzel az iránytartással haladt be a hídnyílásba, majd a manőverező tevékenységek alkalmával a hajó a hegymeneti hajóút bal oldali pillérének védőkővezésénél kialakult zátony közelébe kerülhetett, ami kiválthatta az eseménysorozatot.

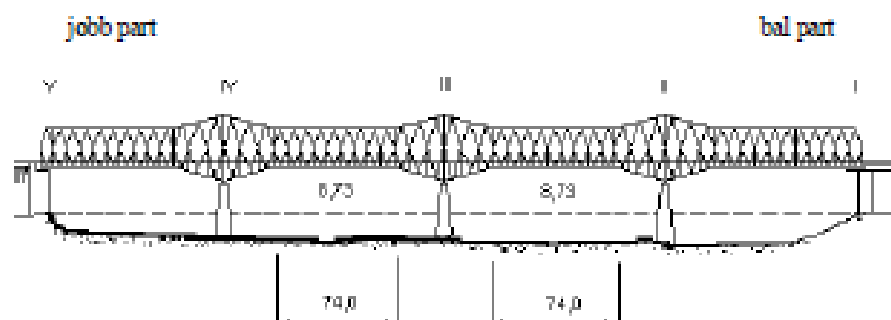
Dunaföldvárnál 2010. január 2-án a MERCUR 301 román tolóhajó 9 bárkából (3x3) álló kötélekkel (összeségében ezer tonna rakománnyal, amelyből 6 bárka szénrel, 3 bárka vasércel volt megrakva) haladt hegymenetben Dunaújvárosi céllal. A Dunaföldvári híd meghajózásakor, a hidnyílásba már behajózott kötélek elborult, majd szétszakadt. A középső hidpillérnek (III. hidpillér) ütközött a kötélek utolsó sora, míg az első két sor a jobb parti pillért (IV. pillér) súrolta meg.

Ezután a bárkák szétszóródtak, majd fennakadtak, illetve az egyik bárka több mint nyolc kilométer sodródás után, miközben elütötte a kihelyezett bójákat, az 1551,8 fkm-nél elsüllyedt.

Az eset kapcsán felmerült a szakaszon közlekedő kötelékek méretére vonatkozó előírások áttekintésének szükségessége, és esetleges változtatása.
