ZÁRÓJELENTÉS

**2010-0304-5
VASÚTI BALESET**

**Nyékládháza és Hejőkeresztúr állomások között
2010. július 16.
35045**

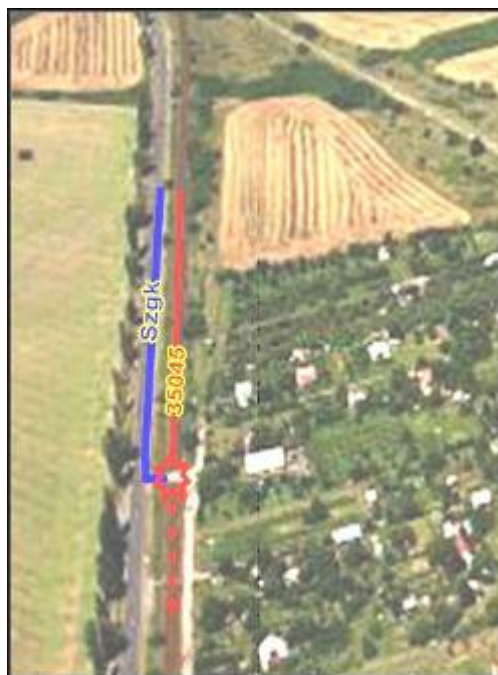
A személygépkocsi a 3307 sz. út irányából érkezett a közút-vasút szintbeli kereszteződéshez. A fénySOROMPÓ tilos jelzése a bekanyarodó gépjármű részére nehezen észlelhető. Ezt a tényt azonban valószínűsíthetően a gépjárművezető úgy értelmezte, hogy a fényjelzőkészülék villogó fehér fényű jelzést ad, s emiatt megkezdte az áthaladást.

Az ütközés során a motorkocsi ütközői a jármű bal hátsó részét találták el. A bal oldali ütköző a jármű csomagterénél érte el a személygépkocsit. Az ütközést követően a gépkocsi megperdült és az átjáró mellett lévő felsővezetéki tartóoszlopnak csapódott.
