TRANSPORTATION SAFETY
BUREAU

ZÁRÓJELENTÉS

2010-116-4P
Légiközlekedési baleset

Discus CS
HA-4473

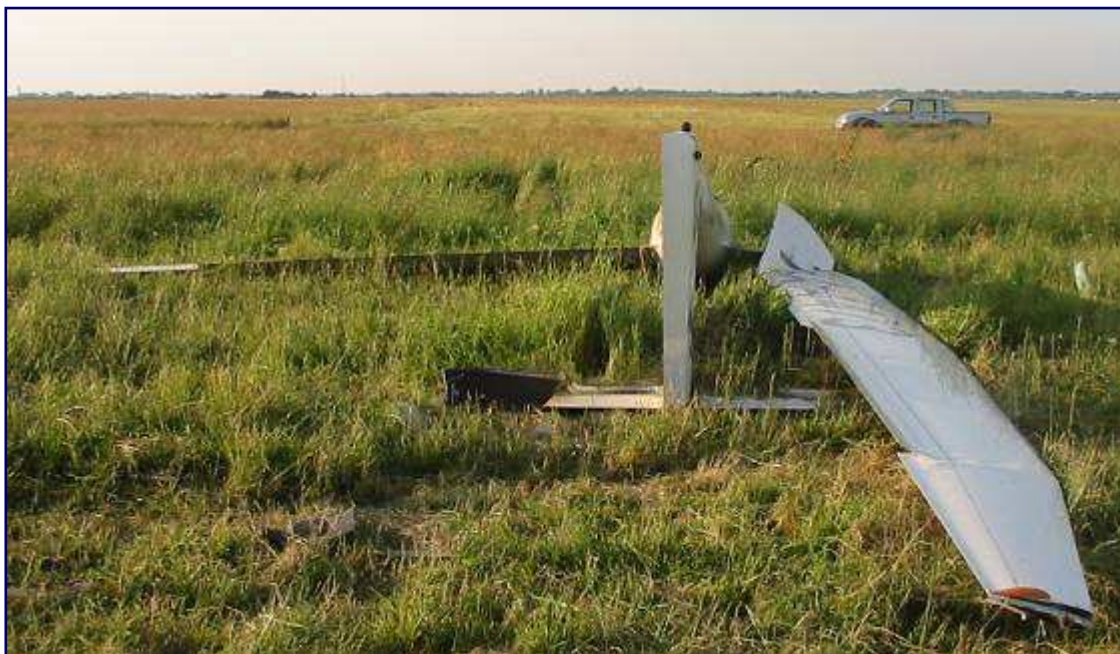
A pilóta az általa jól ismert vitórlázógéppel az évi első távjára indult a szegedi repülőtérrel, de az időjárás kedvezőtlen alakulása miatt kénytelen volt visszafordulni. Visszaérés előtt a toronnyal és a starttal egyeztetve nagy sebességű nyugat-kelet irányú alacsony áthúzást hajtott végre a starthely mellett, miközben megkezdte a ballasztvíz kibocsátását. A starthely elhagyását követően lendületét kihasználva kb. 100 m magasságra emelkedve belekezdett egy 270 fokos jobb irányú fordulóba, hogy végül északias irányban a repülőtér túlsó végén lévő hangárok közelében szálljon le.

Fordulás közben a pilóta módosította az eltervezett manővert, és úgy döntött, hogy a forduló befejezését követően végrehajt még egy alacsony áthúzást a starthely mellett. Ennek érdekében előbb kitágította majd erőteljesen beszűkítette a fordulót. Amikor határozott mozdulattal ki akarta venni gépét az erős bedöntésből a csűrőkormány kitérítésének hatására a jobb szárnyon részleges átesés jött létre, és a két szárny között aszimmetrikussá váló felhajtóerő következtében a gép hossz tengelye körül – a csűrés irányával ellentétesen – jobbra elfordulva háthelyzetbe került és így érte el a talajt. A magas növényzettel elsőként a bal oldali szárny találkozott, és eltörve a törzs mellé csuklott. A pilóta csupán könnyebb arc-sérüléseket szenvedett, de megfigyelésre kórházba szállították, ahonnan másnap elbocsátották. A repülőgép súlyosan megrongálódott.

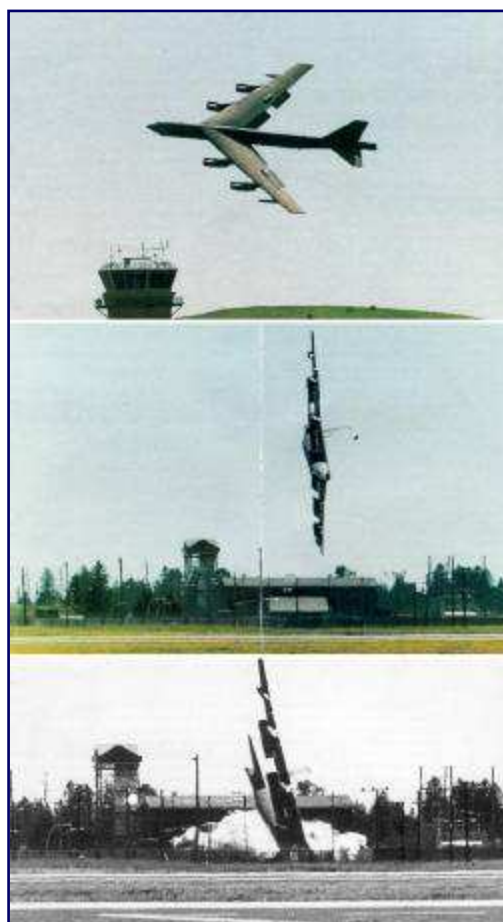
A témára vonatkozó nemzetközi tapasztalatokat áttekintve bebizonyosodott, hogy a túldöntött fordulóban bekövetkező „nagy sebességű” átesések egyik legjellegzetesebb „történelmi” példája volt az amerikai Fairchild légibázison 1994. június 24-én egy tervezett légbemutatót megelőző gyakorlás során egy Boeing B-52-es bombázógéppel bekövetkezett baleset.

Ennek során a 60° -ot meghaladó igen nagy bedöntéssel és fokozatosan csökkenő sebességgel repülő gépet pilótája megpróbálta kivenni a fordulóból, de a csűrő kitérítésének hatására a forduló belseje felé eső szárny átesett, és a bedöntés – a csűrő kormány ellenkező irányú teljes kitérítésének ellenére – egészen 90° -ig fokozódott, majd a gép 75 méteres repülési magasságból „lecsúszva” a talajnak csapódott, felrobbant, megölve négyfős személyzetét.

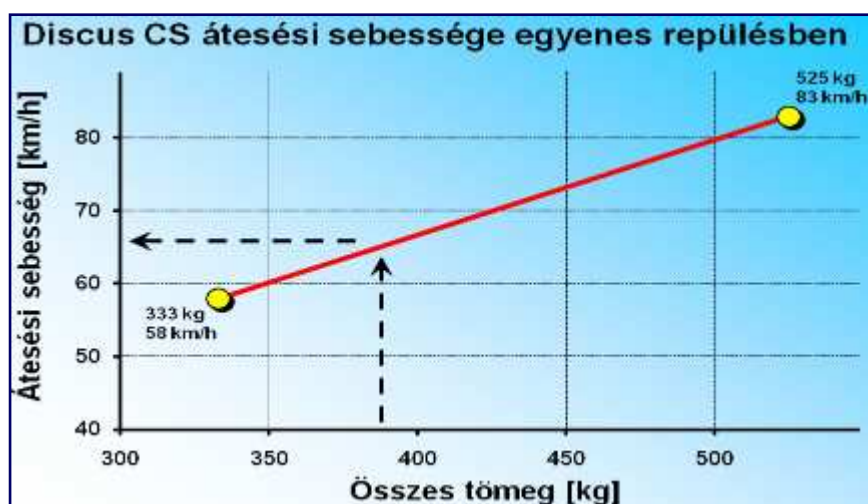
A vitorlázó repülőgép aktuális átesési sebességének meghatározása:

A gyártó által megadott átesési sebesség adatok interpolálásával 390 kg összes tömeg esetén az egyenes vonalú repülésre vonatkozó átesési sebesség: 67 km/h-nak adódik.

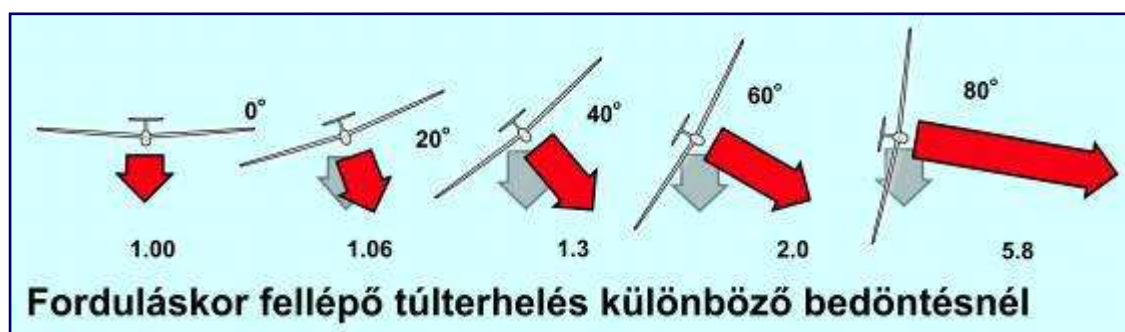
Fordulóban repülve a repülőgépre ható terhelés a bedöntéstől függő mértékben megnövekszik, aminek ellensúlyozása nagyobb felhajtóerőt igényel. A nagyobb felhajtóerő előállításához nagyobb állásszöveget és/vagy nagyobb sebességet igényel, így fordulóban az átesési sebesség is magasabb.
