ZÁRÓJELENTÉS

**2010-128-5
VASÚTI BALEST**

**Miskolc-Rendező
2010. március 15.**

53410 sz. tehervonat

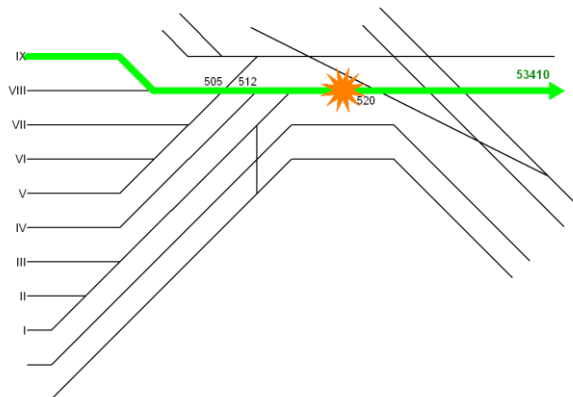
Az állomás vágányzata avult, de az eseményben érintett szakaszon forgalombiztos állapotban volt.

6. ábra: Miskolc-Rendező állomás eseményben érintett vágányhálózata és a vonat vágányútja
