KÖZLEKEDÉSBIZTONSÁGI
SZERVEZET

ZÁRÓJELENTÉS

2010-177-4

PIK-20

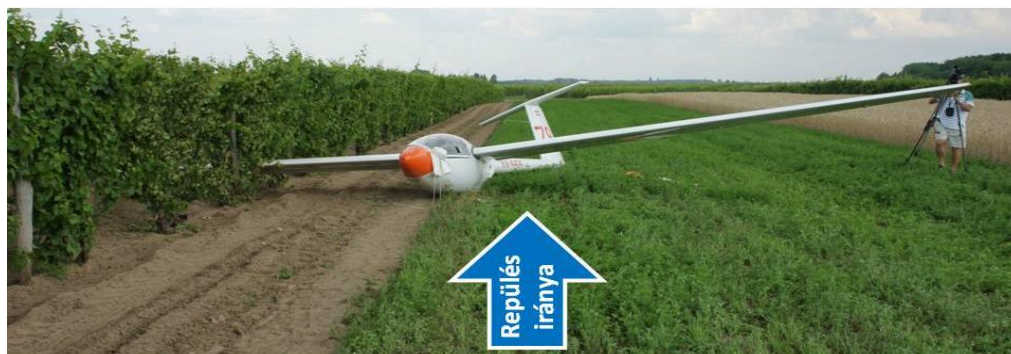
A pilóta a szegedi repülőtéren megrendezett „MALÉV – Flatland Cup 2010” vitórlázórepülő verseny keretében indult távrepülésre, majd az időjárás kedvezőtlen alakulása miatt Kecel közelében leszállásra kényszerült. A kordonos szőlőültetvények közé beékelődött keskeny terepre végrehajtott leszállás során bal szárnyával a szőlőkaróknak ütközött. A bal szárny vége letörött, a repülőgép függőleges tengelye körül megpördült, és a farok kerék leérésekor a törzs a szárny mögött eltörött. A gép az eredeti menetiránnyal félig szembefordulva jutott nyugalomba.

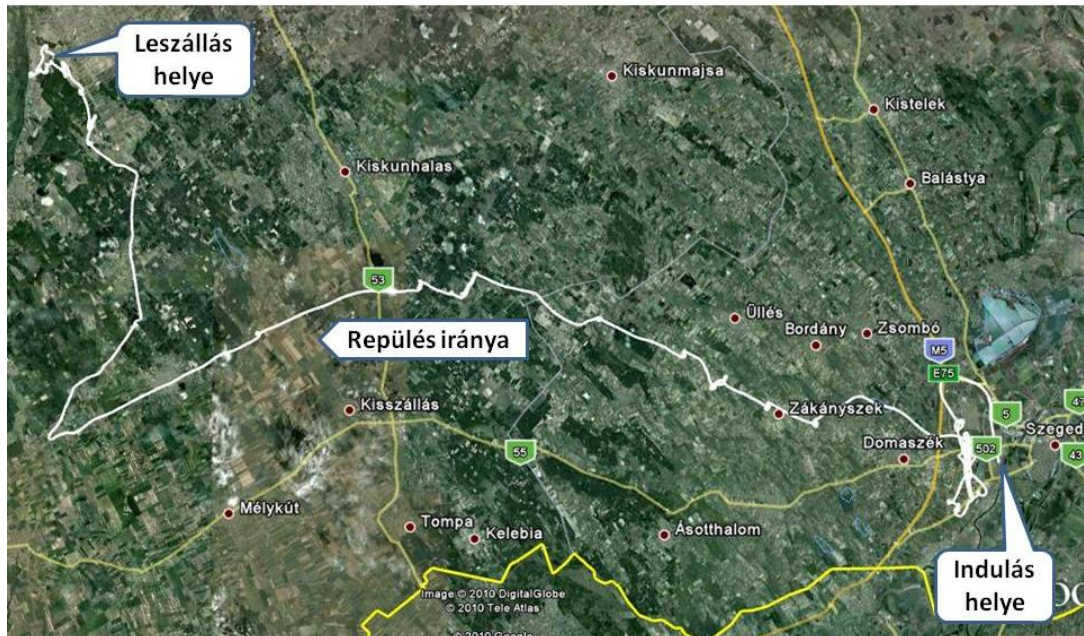
A pilóta által kiválasztott leszállóterep Kecel szélétől délnyugati irányban egy kilométerre, a Császártöltés felé vezető 54-es út bal oldalán az útra merőlegesen terült el. Hossza 350, szélessége hozzávetőlegesen 50 méter, az úttól enyhén emelkedő, mindkét oldalról magas művelésű ültetvény határolta. A leszállás irányából nézve a terep bal oldalát alacsony lucerna, a jobbat magasabb érett gabona borította.
