KÖZLEKEDÉSBIZTONSÁGI  
SZERVEZET  
TRANSPORTATION SAFETY  
BUREAU

# **ZÁRÓJELENTÉS**

**2010-185-4  
REPÜLŐESEMÉNY**

**EMBRAER-170  
SP-LDA**

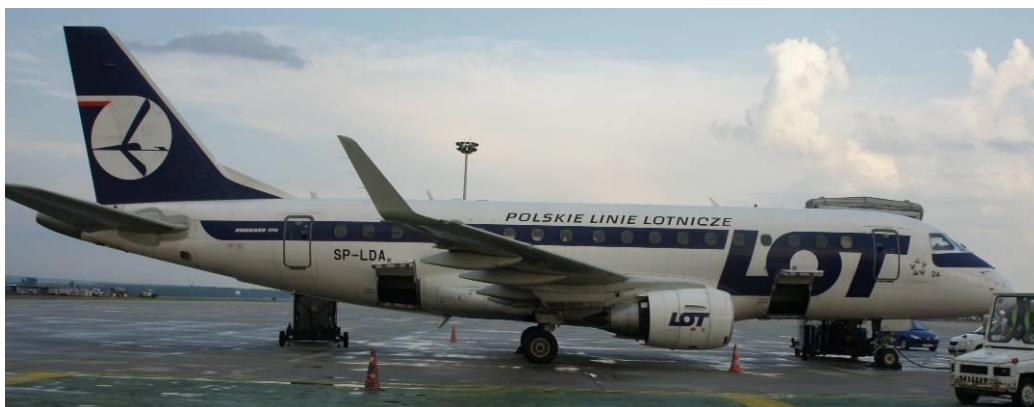
A LOT lengyel légitársaság LOT531 számú menetrendszerű Varsó – Budapest járatát teljesítő Embraer ERJ-170 típusú repülőgép hátsó csomagterének füstérzékelője a budapesti leszállás előtt bejelzett. A személyzet az oltóberendezést rásütötte a csomagterre, vészhelyzetet nyilvánított, és a „Traffic Director” szolgálat irányításával soron kívüli gyorsított leszállást hajtott végre a 31-es jobb pályára. A riasztott repülőtéri tűzoltók felvonultak, és készenlétben várokoztak. A leszállás után a füstjelzés továbbra is aktív maradt, de miután sem az utastérből, sem pedig az irányítótornyból vizuálisan nem észleltek valódi tűzre utaló jeleket, a repülőgép a tűzoltóegységek kíséretében megállás nélkül begurult a forgalmi előtérre, majd a 70-es állóhelyre. Az utasok kiszállításával egy időben a csomagtereket felnyitották és átvizsgálták. Tüzet vagy korábbi tűzre utaló jeleket nem találtak.

1. ábra a LOT Embraer ERJ-170-es Budapesten a 70-es állóhelyen az esemény napján

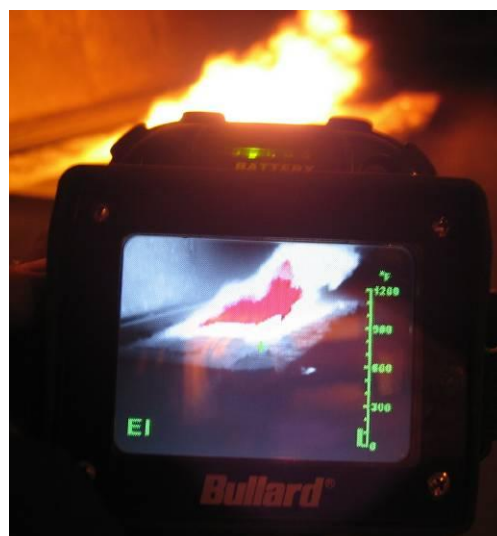
9. ábra A Repülőtéri Katasztrófavédelmi Igazgatóság által is használt „Bullard T4” hőkamera

Az ICAO Doc 9137 dokumentum 1. rész 12.3.23 pontban javasolt eljárás szerint a tűz- vagy füstjelzéssel érkező gépet csak azt követően engedik az előtérre gurulni, hogy – lehetőleg a nyílások kinyitása nélkül – meggyőződtek a jelzett tűzveszély valódiságáról. A vizsgált esetben a tűzoltóknak rendelkezésére is állt egy „Bullard T4” típusú hőkamera, mely a csekély mértékű hőmérséklet különbségeket is megbízhatóan kimutatja, így segítségével a fedélzeti nyílások zárt helyzetében is jó valószínűséggel eldönthető, hogy a csomagtérben valóban tűz van-e.
