**KÖZLEKEDÉSBIZTONSÁGI
SZERVEZET**

ZÁRÓJELENTÉS

**2010-186-5
VASÚTI BALESET**

**Tatabánya-Tata
2010. április 19.**

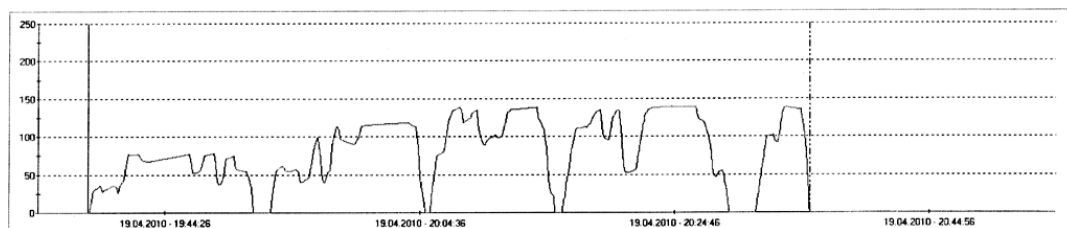
7. ábra: a mozdony menetíró regisztrátuma

A vonatot továbbító mozdonyon Deuta DSK 20 sebességmérő és adatrögzítő berendezés található. A regisztrátum időarányos képét az 7. ábra mutatja.

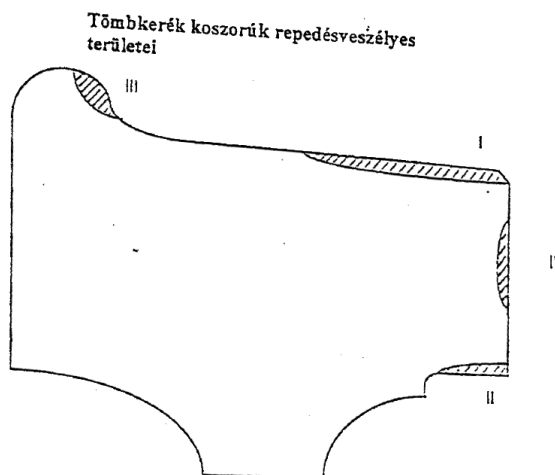
8. ábra: ábra a TKSZ-J03-001 Technológiai Utasításból

A TKSZ-J03-001 Technológiai Utasítás (Tömbkerék ultrahangos vizsgálatára) szabályozza az ultrahangos repedésvizsgálat elvégzését. E szerint repedésveszélyesnek tekintett és vizsgálandó helyek a kerékkoszorún vannak (8. ábra).

Az utasítás a kerék más helyein, keréktárcsában végzendő repedésvizsgálatot nem követel, illetve a kocsni üzembentartója más ilyen jellegű előírással sem rendelkezik.
