KÖZLEKEDÉSBIZTONSÁGI
SZERVEZET
TRANSPORTATION SAFETY
BUREAU

ZÁRÓJELENTÉS

**2010-218-4P
LÉGIKÖZLEKEDÉSI BALESET**

**Cosmos Chronos 12
motoros függővitorlázó
69-03**

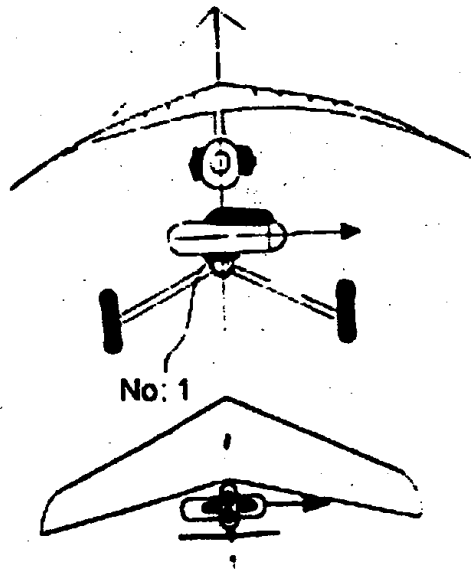
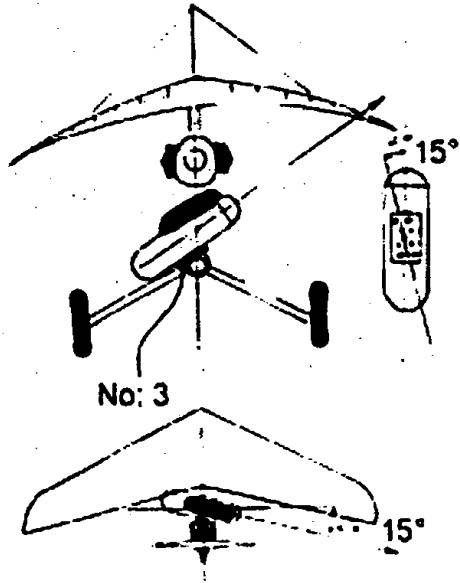
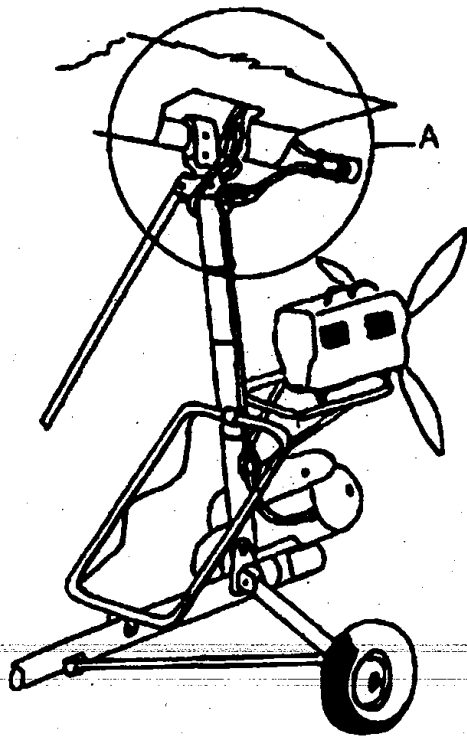
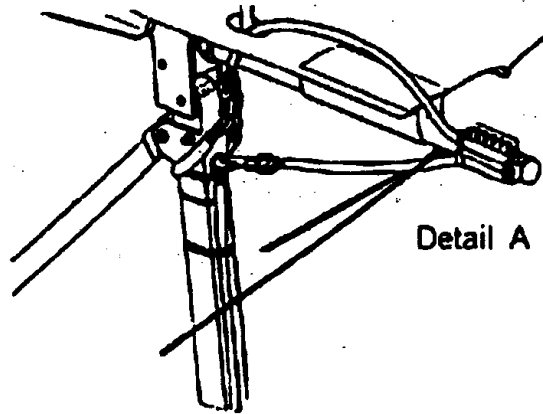
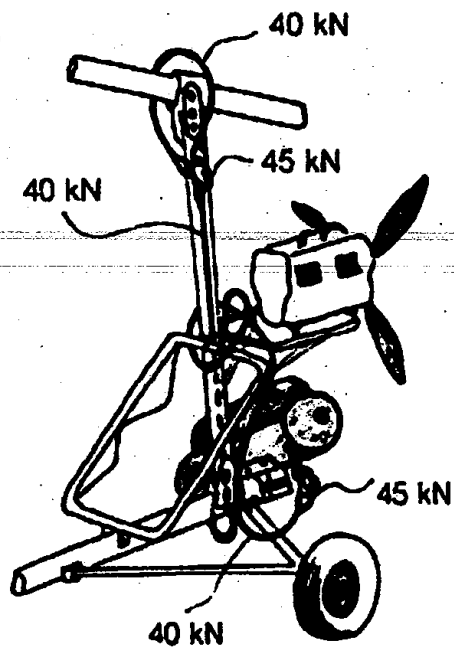
!!! Figyelem – nem lényeges, hogy a konténer a rakétával az alján, tetején, vagy oldalán rögzül. Lényeges viszont, hogy a **kivágott kilövő nyílás legalább 30 mm-el szélesebb legyen a rakéta és a belső konténer által igényelt helytől, és elegendő hely legyen a fedősapka levetésére, a belső konténer szabad kivetése érdekében. Ennek elmulasztása a berendezés üzemzavarát eredményezheti.**
