KÖZLEKEDÉSBIZTONSÁGI
SZERVEZET
TRANSPORTATION SAFETY
BUREAU

ZÁRÓJELENTÉS

**2010-443-5
vasúti baleset**

**Adony állomás
2010. szeptember 27.**

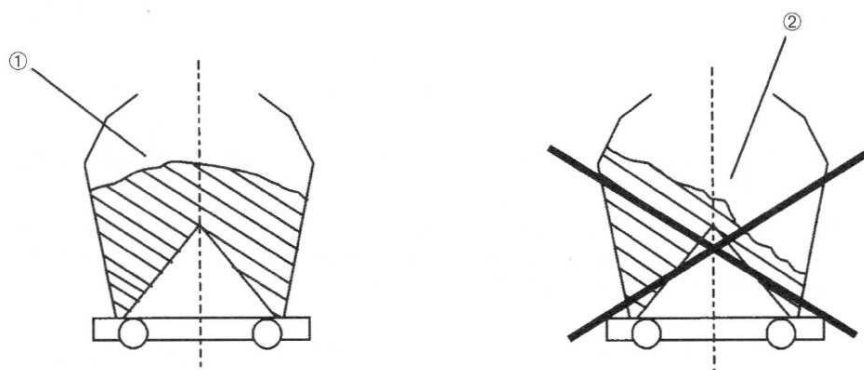
5.3.1.2. Különleges építésű kocsik (nyeregpaplós/tölcséres)

Az egyes kocsirekeszeket és tölcséreket hossz- és keresztirányban egyenletesen kell feltölteni (1), a rekeszek vagy tölcsérek egyoldalú töltése vagy ürítése megengedhetetlen (2).
