TRANSPORTATION SAFETY
BUREAU

ZÁRÓJELENTÉS

**2010-455-5
VASÚTI BALESET**

**Nyíradony és Nyírgelse állomások között
313+59 sz. szelvényben lévő útátjáró**

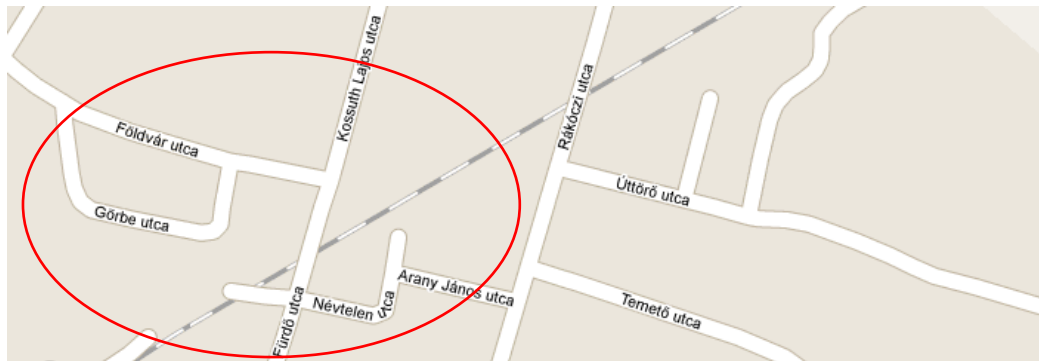
5. ábra: Az útátjáró környezetében lévő utcák

Nyírmihálydi település belterületén a Fürdő utca vezet az útátjáróig, amely az útátjáró túlsó oldalán Kossuth utcában folytatódik. (5. ábra) Az út az átjáró előtt, a gépkocsi érkezési iránya felől egyenesen halad kb. 175 méter hosszan. A közút burkolata aszfalt. A jogszabályban előírt közúti jelzőtáblák ki vannak tűzve, de több esetben nem felel meg elhelyezésük a jogszabálynak. (6. ábra)
