KÖZLEKEDÉSBIZTONSÁGI
SZERVEZET
TRANSPORTATION SAFETY
BUREAU

ZÁRÓJELENTÉS

2011-022-4
Légiközlekedési baleset

Glasair IIFT
D-EJFN

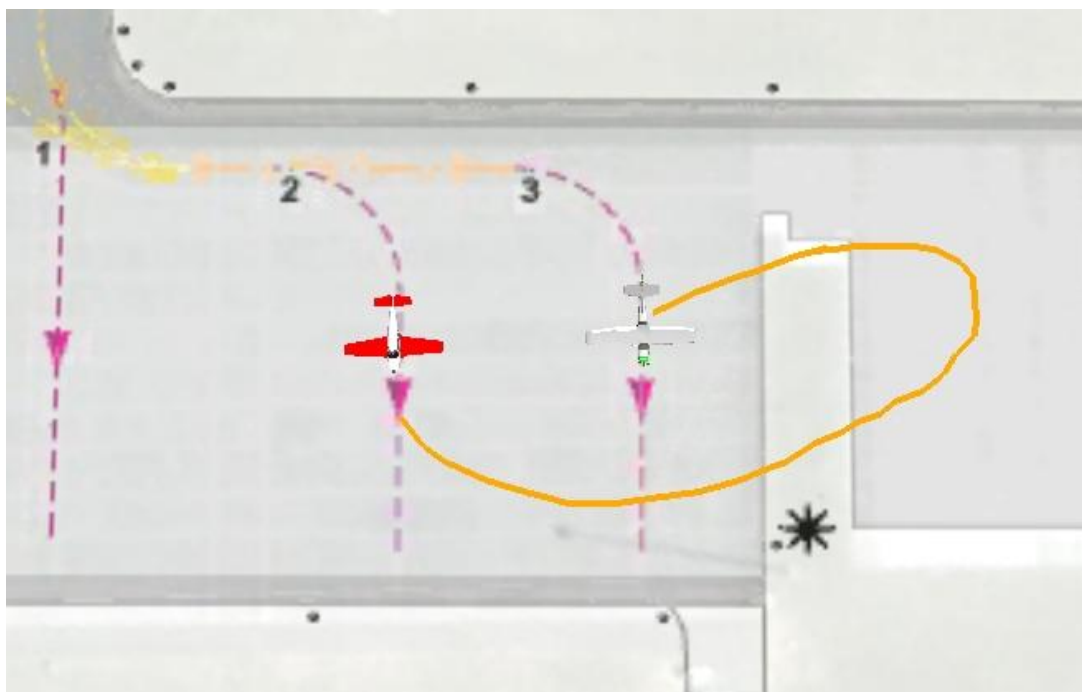
A leszállás, illetve a kifutás végén megfordult a futópályán, mivel az állóhely a futópálya északnyugati végénél van és hosszabb gurulást kellett végrehajtani. A parkolásra a „2” számú állóhely lett kijelölve, a „3”-as állóhelyen várakozó Cessna típusú repülőgép mellett.

Az elmozdulást a pilóta a fék használatával akarta megállítani, de a repülőgép balra fordulást kezdett, amit a pilóta a jobb fék használatával nem tudott megállítani. Amikor a repülőgép a balról mellette álló Cessna repülőgép és a villanyoszlop között egyenes irányban gurult, a pilóta a bal és jobb kerék értelemeszerű együttes fékezésével akart megállni. Erre azonban a repülőgép hirtelen balra fordult a Cessna irányába. A pilóta hiába csökkentette a motor fordulatszámát az alapjáratra, ez nem volt elegendő a megálláshoz és a repülőgép a füves területen is keresztül gurulva tartott a Cessna felé.

A pilóta balra fordulással szeretne volna elkerülni a Cessna repülőgéppel történő ütközést, de már késő volt, járó motorral annak bal oldalába ütközött.
