KÖZLEKEDÉSBIZTONSÁGI  
SZERVEZET

## ZÁRÓJELENTÉS

**2011-032-4P**  
**LÉGIKÖZLEKEDÉSI BALESET**

**TEAM 5 GREEN**  
**gyári szám: GM 0870811**

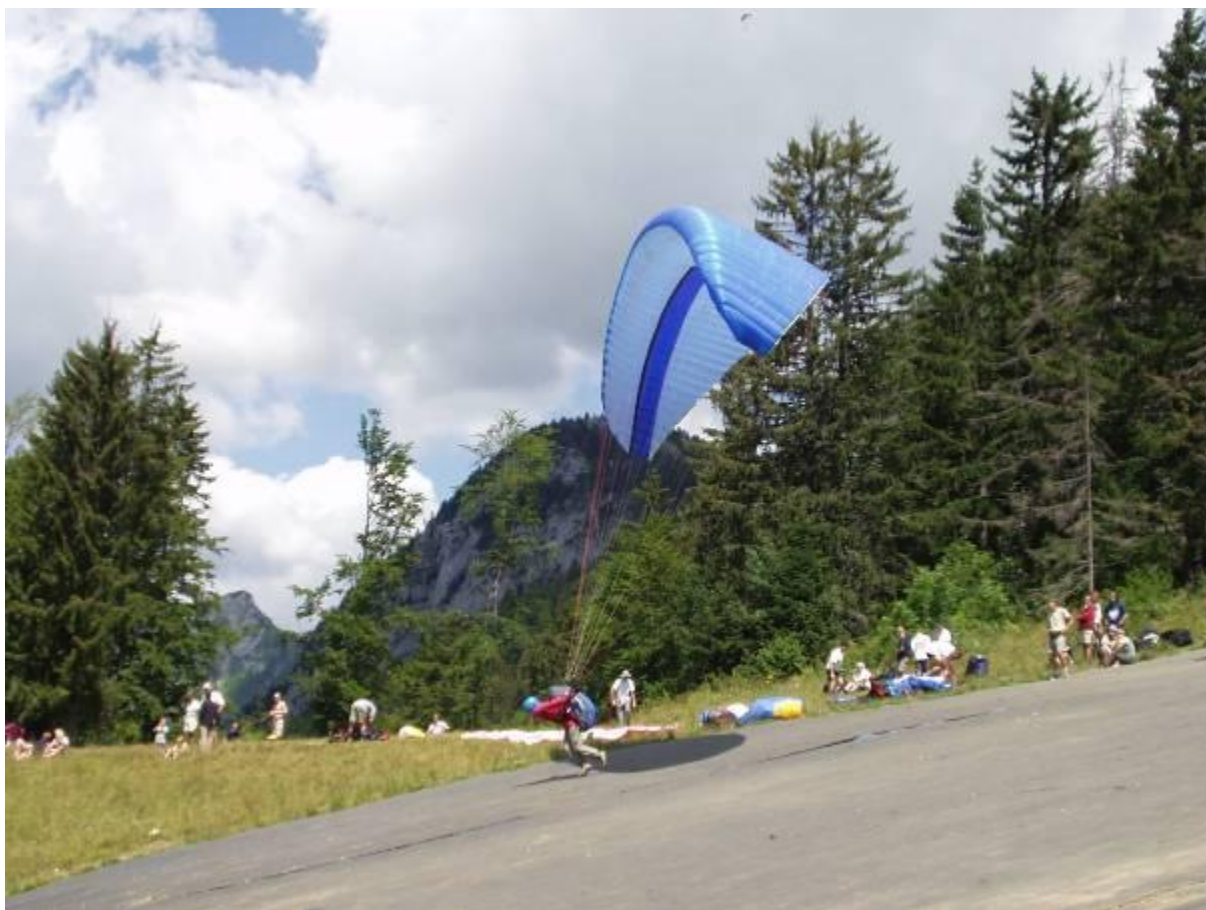
3. sz. számú kép

Az Újlaki hegy DNY-i starthelye csak ideális meteorológiai viszonyok között, jól képzett siklóernyős pilóták számára alkalmas startolásra. A mellékletben található 1. sz. és a 2. sz. kép a helyszínen készült. A starthely felszíne megnehezíti, esetenként ellehetetleníti a start során szükséges korrekciós mozgások végrehajtását és jelentősen megnöveli a zsinórok leakadásának kockázatát. Összehasonlításképpen egy ideálisnak tekinthető starthely látható a 3. sz. képen.
