KÖZLEKEDÉSBIZTONSÁGI
SZERVEZET

ZÁRÓJELENTÉS

2011-053-6

**Tisza folyó, 650,7 fkm. Lónya helység
2011. augusztus 11.**

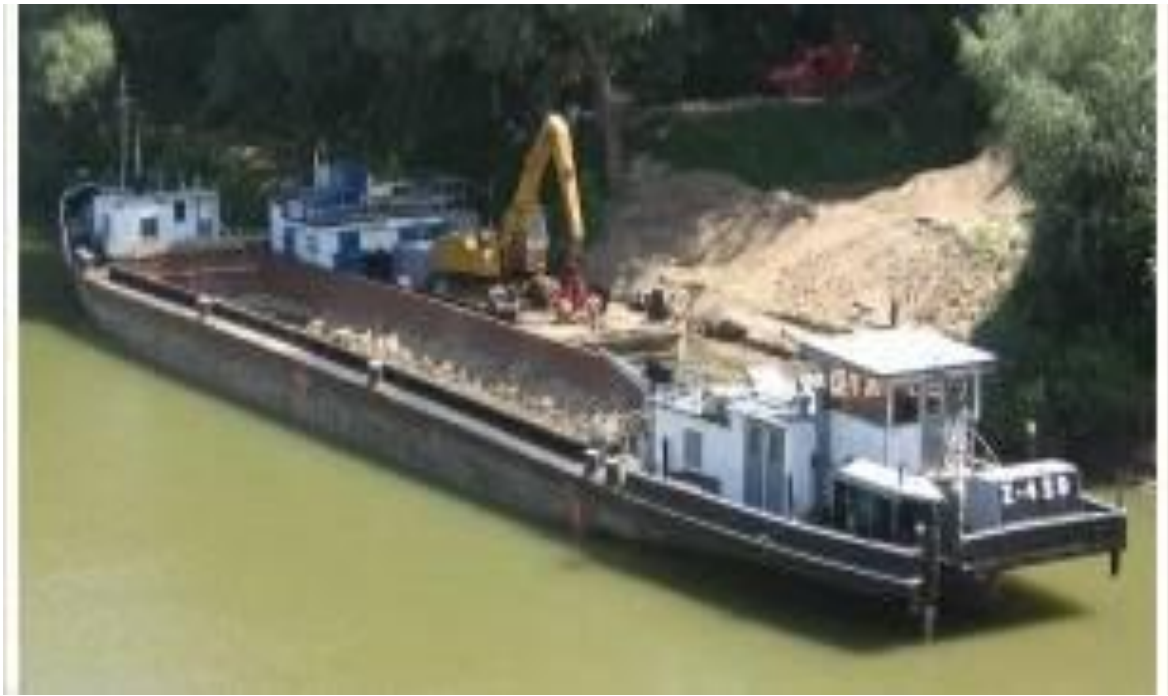
1. sz. ábra: A balesetet szenvedett önjáró áruszállító hajó egy korábbi képen

A kompötél a kapott információk ellenére mégsem volt leeresztve, hanem a menetirányra keresztben, a vízfelszín fölött, kb. 2,8 m. magasan volt kifeszítve, így a hajó belefutott abba. A baleset idején a személyzet mindkét tagja a kormányállásban tartózkodott. A személyzet a kötelet csak akkor vette észre, amikor az már a hajó első része, illetve raktere fölött volt. A hajóvezető hátrázással próbálta csökkenteni az ütközés erejét, de a hajót már nem lehetett megállítani. A teljesen megrakott hajó orra, első lakótere és a raktere még elakadás nélkül elsiklott a kötél alatt. A hátsó lakótér tetején, a bal oldali korlát beleakadt a kötélbe. A hajó vezetője lebukott a kormányállás padlójára, a matróz kiugrott a kormányállásból és a hajó fedélzetére hasalt. A kötél felszakította a korlátot, majd lerombolta a kormányállás oldalait és tetejét. A kötéllal történt ütközés következtében a kormányszerkezet és a motor vezérlőpultja nem sérült meg.

A Z-hajtású önjáró teherhajó esetében a kormányállás teljes felújítását, vezetékezés, navigációs lámpák kiépítését, valamint a javítás megtörténte után ellenőrző szemlét írtak elő. A javítás és a szemle megtörténteig a hajó önálló közlekedését megtiltották, azt melléve alakzatban, uszályként lehetett csak továbbítani. Az NKH az előírt javítások elvégzése után 2012. március 22-én

ellenőrző szemlét tartott, amely szemle alapján az önjáró teherszállító hajót üzemképesnek nyilvánította.

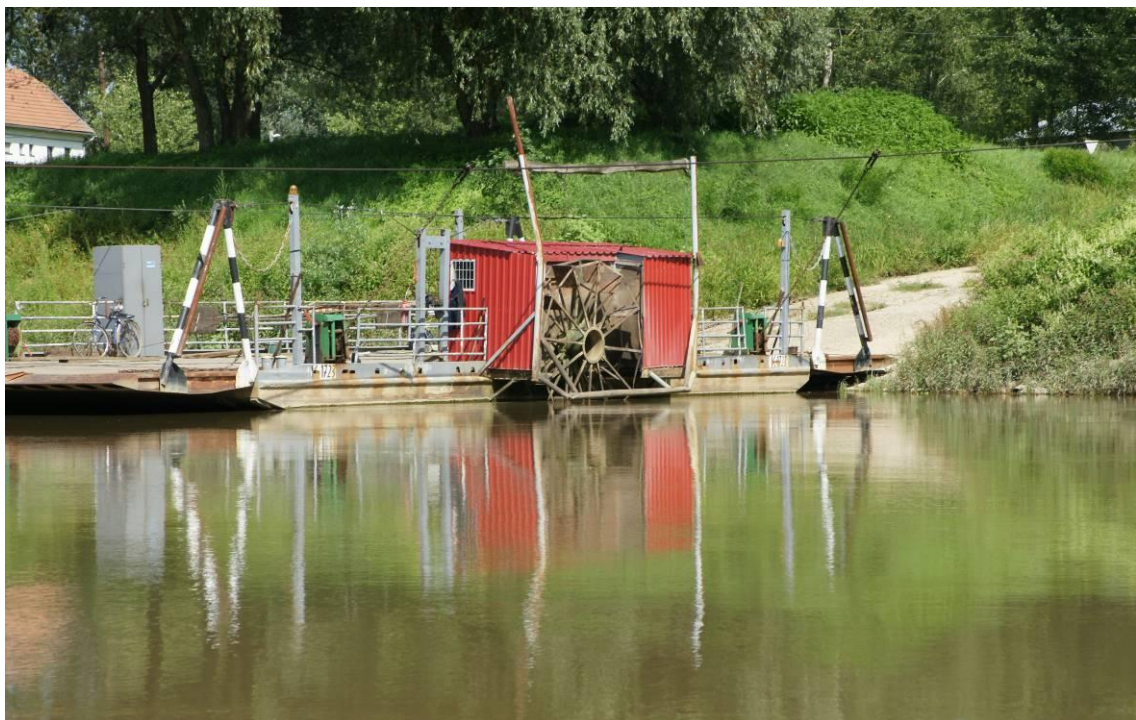
2. sz. ábra: A K-1723 számú köteles komp

A köteles komp esetében a megnyomódott, ezért bizonytalan szakítószilárdságú vezetőkötel húzópróbáját és bizonylatolását, vagy a kötel cseréjét és annak dokumentálását írták elő. A javítás megtörténteig a komp használatát megtiltották. 2011. augusztus 22-én az üzemeltető megvizsgáltatta a kötelet szakértőkkel, és ez a vizsgálat azt eredményezte, hogy bár a kötelet rövid időn belül ki kell cserélni, de a csere megtörténteig komp üzemben tartható. Ennek alapján indulhatott meg újra a komp üzemeltetése. Az NKH 2011. szeptember 15-én újból ellenőrző szemlét tartott, és ismételten felhívta az üzemeltető figyelmét a vezetőkötel cseréjére. Szeptember hónap végéig az üzemeltető a vezetőkötelet kicseréltette, és az NKH felé benyújtotta a csere megtörténteiről, illetve az új kötel megfelelőségéről szóló bizonylatokat.

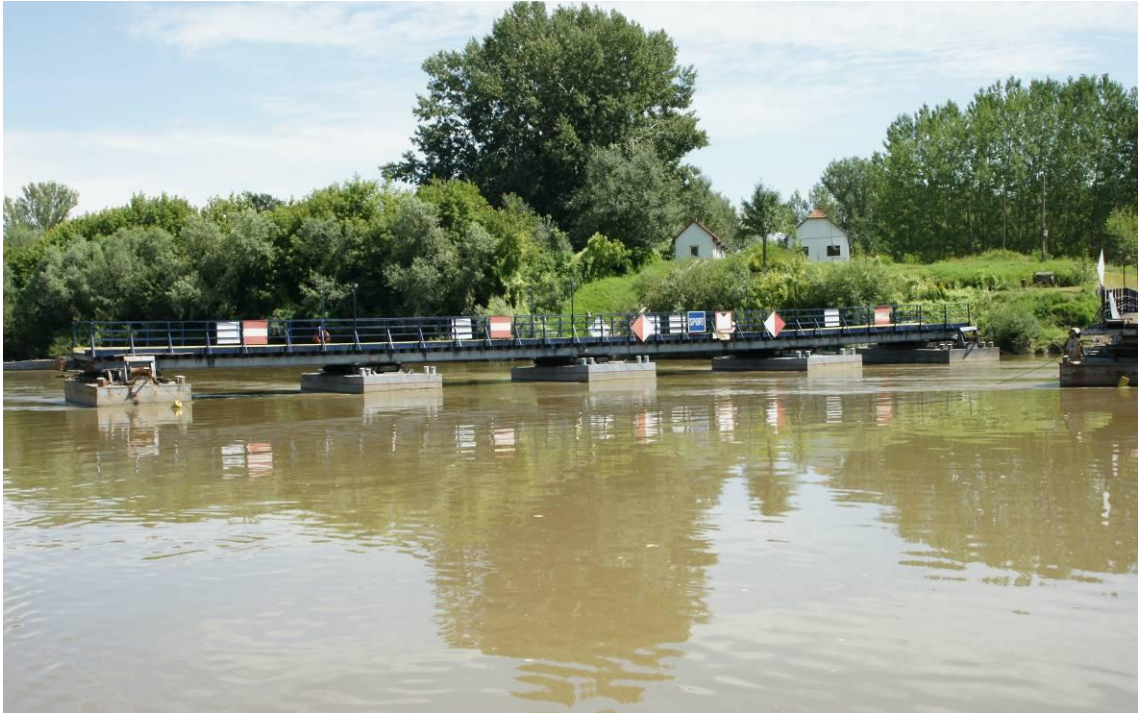
3. sz. ábra: A pontonhíd középső része, amely a híd nyitott állásában a jobb partban van kikötve

A megsérült hajó áthaladt a kötél alatt és elérte a kb. 60 méter távolságra levő, a hajóközlekedés számára 47 méter szélességben megnyitott pontonhidat. A hajó bal hátsó része nekikocant a pontonhid úszótestének. A koccanástól sem a hajó, sem a ponton úszóteste nem sérült meg, a pontontest és a hídszerkezet között levő, már korhadt állapotú, úgynevezett „máglyafák” szilánkosan eltörték. A pontonhíddal történt koccanás után a hajó saját gépével tovább tudott menni, és eredeti célállomásánál kötött ki. Ezt azért tették, hogy ha valami sérülés érte volna a hajótestet, akkor a 8 km távolságra levő célállomásnál a rakományt rakodógéppel azonnal ki lehetett volna rakni a hajó megkönnyítésének érdekében.

A pontonhíd esetében a törött máglyafák cseréjét és azok állagmegóvó, favédőszerrel történő lekenését írták elő. A máglyafák cseréje már a helyszíni szemle lefolytatása alatt megkezdődött. A munkák elvégzése után a hídszerkezetet be kellett mutatni a Tiszai Vízirendészetnek, és utána a pontonhíd tovább üzemelhetett. Az NKH az elkészült javításokat 2011. szeptember 15-én, ellenőrző szemle keretében hagyta jóvá. Az esettől függetlenül, az ellenőrző szemlék keretében a pontontestek parti szemléjét, lemezvastagság mérését is előírták, amely végrehajtása a Zárójelentés-tervezet összeállításának időpontjában is folyamatban van.

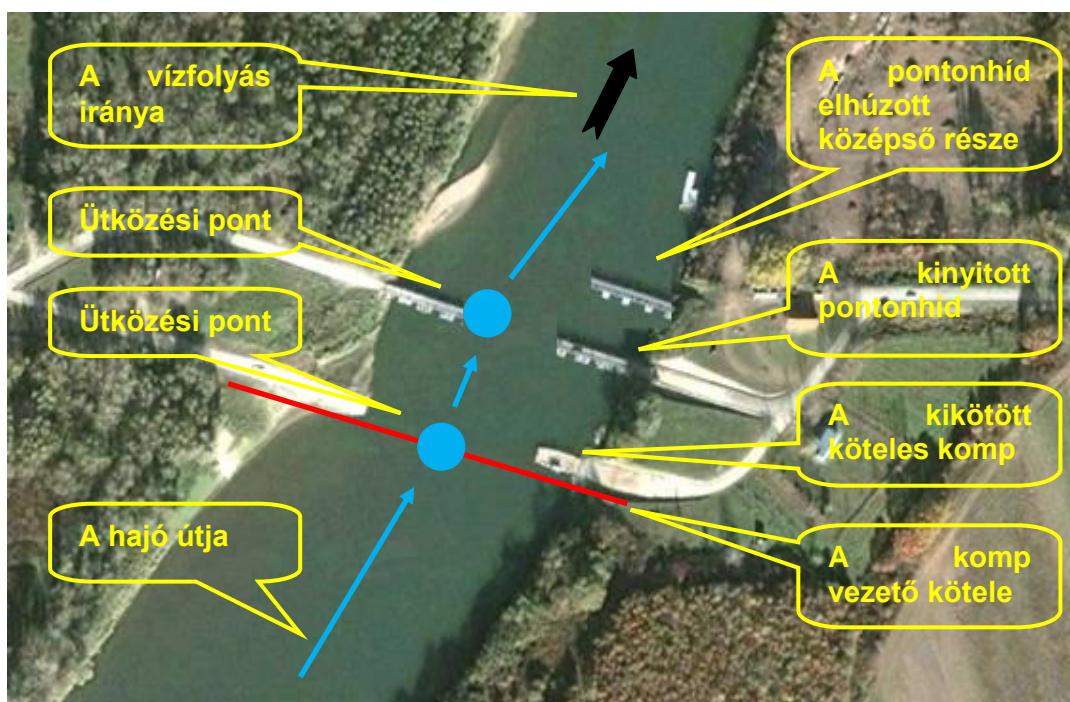
4. sz. ábra: A baleset helyszíne
