KÖZLEKEDÉSBIZTONSÁGI  
SZERVEZET

## **ZÁRÓJELENTÉS**

### **2011-078-6 SÚLYOS VÍZIKÖZLEKEDÉSI BALESET**

**Baja, Duna 1478,5 fkm  
2011. november 16.**

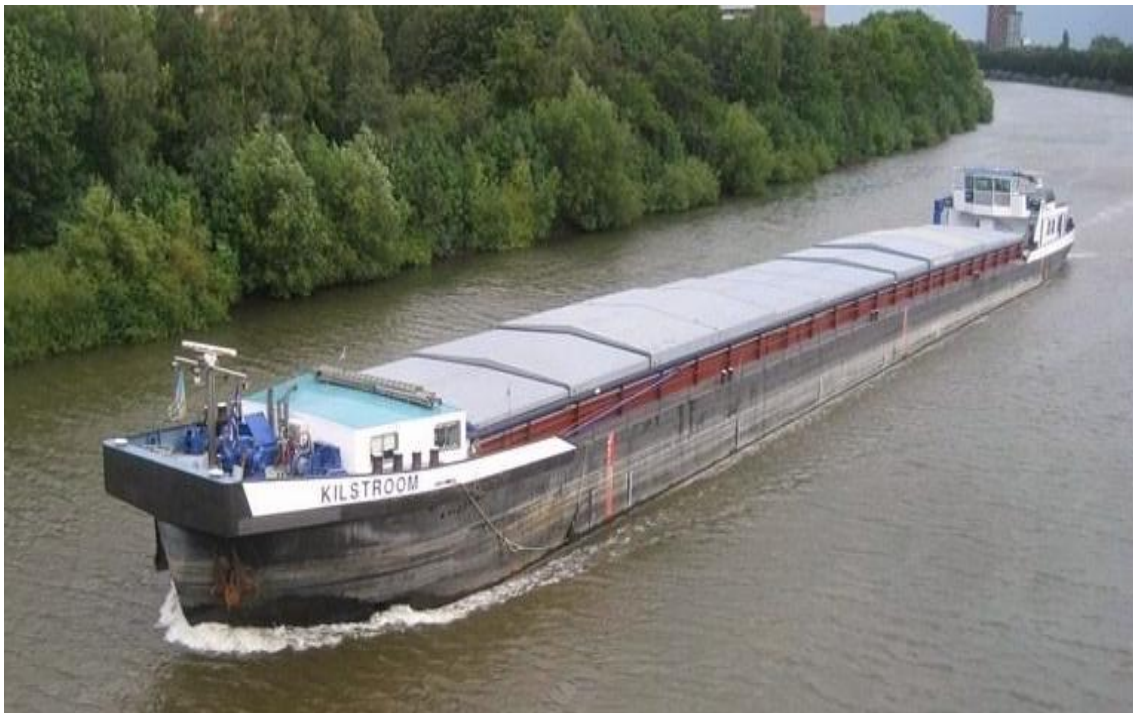
**2. sz. ábra: A Kilstroom önjáró teherhajó egy máshol készült felvételen**

A Kilstroom ms bal oldali horgonyának letörött a kapája, de a másik, működőképes horgony miatt nem korlátozta az NKH a haladásában.
