**KÖZLEKEDÉSBIZTONSÁGI
SZERVEZET**

ZÁRÓJELENTÉS

2011-081-6

NAGYON SÚLYOS VÍZIKÖZLEKEDÉSI BALESET

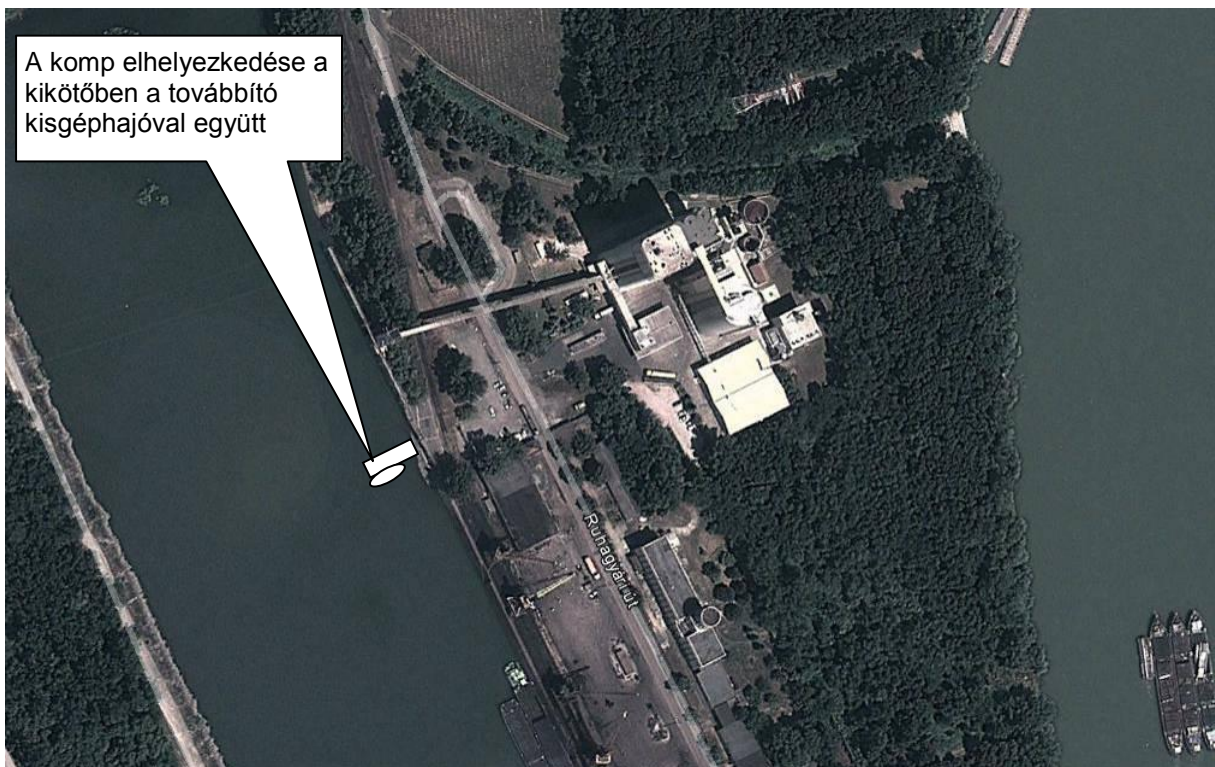
2. sz. melléklet: Az elsüllyedt komp

A rakodógép szórta a követ a kompról a partfal megerősítésére. A második fuvar első szórásánál a rakodógép előre ment a komp elejére és leszórta a követ, ekkor a komp bal oldali eleje víz alá került, és a komptest szellőzőcsöveken keresztül a víz elkezdett befolyjni a komptestbe. A komp első, majd második, és végül mindegyik vízmentes tere megtelt és a komp elsüllyedt a partfal közelében. A rakodógép megpróbált kimenekülni a kompról a ferde partrészre ameddig csak tudott (hátsó kerekei félig a vízben álltak), és ott a rakodógépet drótkötelekkel a parthoz kötötték.
