KÖZLEKEDÉSBIZTONSÁGI  
SZERVEZET

## ZÁRÓJELENTÉS

2011-120-4P  
SÚLYOS REPÜLŐESEMÉNY

ATR42-500  
YR-ATG

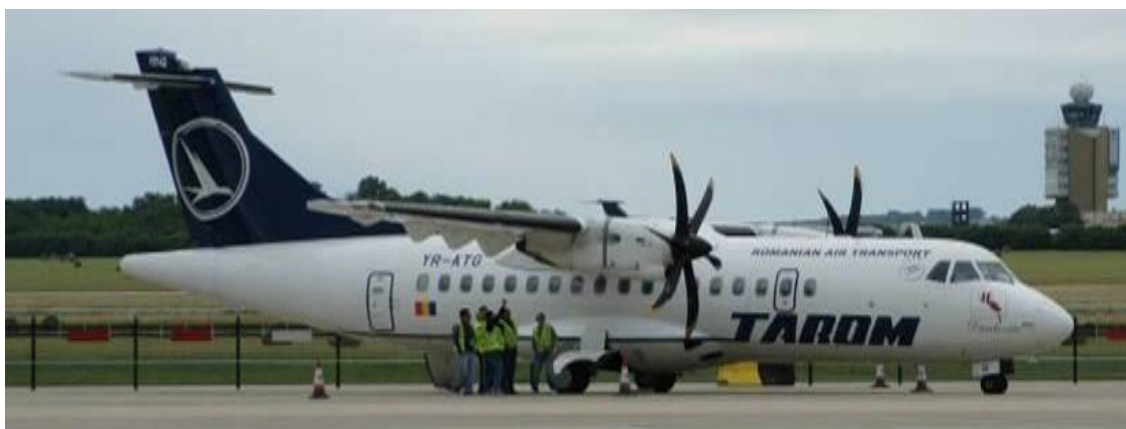
2. ábra

ellátásban kellett részesíteni. Ellenőrzés után a repülőgépet tűzoltó kísérettel a műszaki előtérre vontatták (2.ábra).

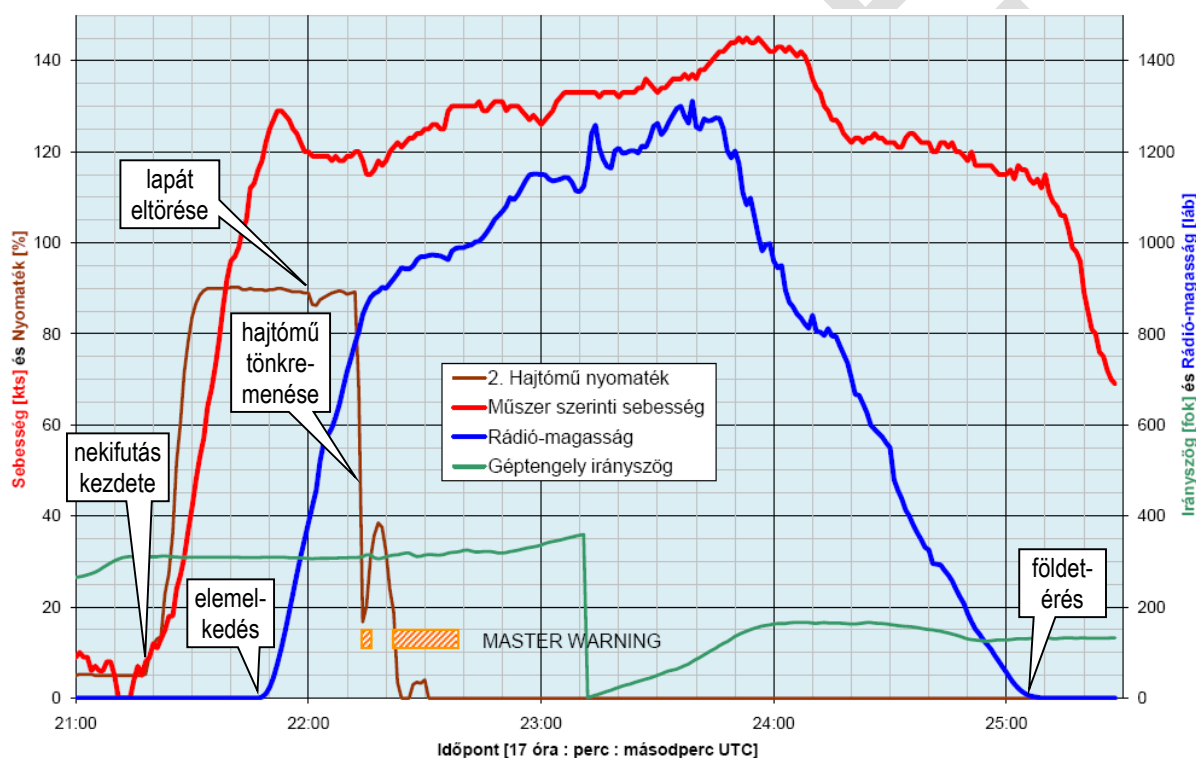
7. ábra. Főbb repülési paraméterek a repülés teljes időszakában

A repülési adatrögzítő által rögzített paraméterek (7. ábra) alapján megállapítható, hogy a jobb oldali (№2) hajtómű működésében az első rendellenesség a nekifutás megkezdése után 42 másodperccel, az elemelkedés megkezdése után 11 másodperccel jelentkezett, a nyomaték átmeneti lecsökkenése formájában. 12 másodperccel később a turbina és a légszűrő fordulatszáma, valamint nyomatéka meredeken esni kezdett. A nyomaték megszűnése 2 másodperc, a légszűrő megállása pedig 19 másodperc alatt zajlott le. A gázgenerátor 10 másodperccel később állt meg. A hajtómű kenőolaj nyomásának csökkenésére figyelmeztető vészjelzés a nyomaték lecsökkenésével egy időben 2 másodpercre aktiválódott, majd 6 másodperc múlva tűzjelzés jelent meg. A személyzet gyors reakcióját mutatja, hogy az olajnyomásra figyelmeztető jelzésre 2 másodperc alatt reagált, és megkezdte a jobb oldali (№2) hajtómű gázkarjának visszahúzását (8. ábra).

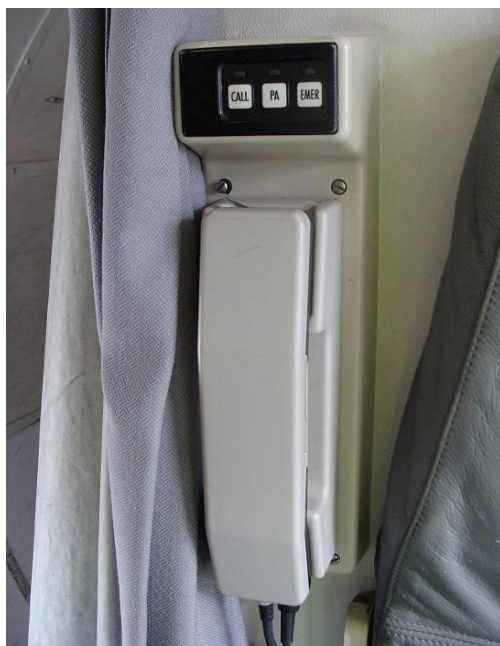
17. ábra

A vezető légiutas-kísérő az utaskabin hátsó részénél található pultról (17. ábra) a leszállás közben hívást kezdeményezett a pilótafülkébe az EMER feliratú gomb megnyomásával. Az EMER gomb benyomása blokkolja a pult többi gombját, így az utaskabin hangosbemondóját (PA gombot) is. A blokkolás megszűnik, ha a pilótafülkében fogadják a hívást, vagy ha visszateszik a pult kézibeszélőjét.

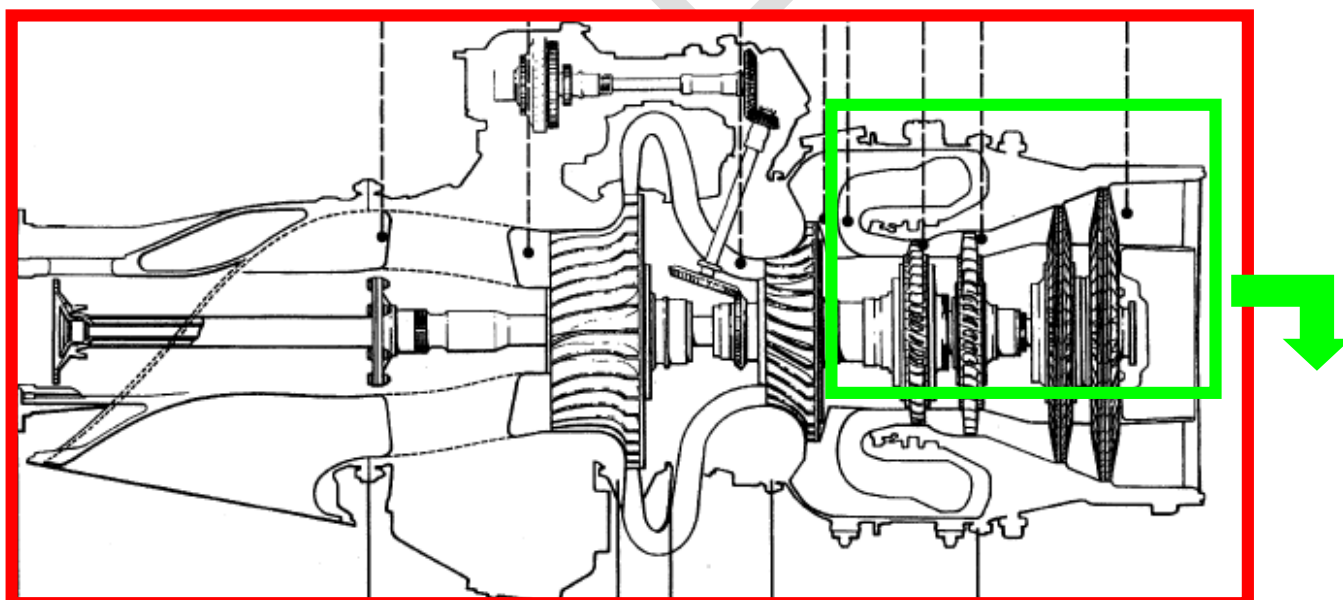
19. ábra: a PW 127E hajtómű turbina fokozatainak elhelyezkedése

A laboratóriumi vizsgálat (1.16.2 pont) eredménye szerint a munkaturbina forgórész 1. fokozat 41. és 47. lapátjai fáradásos törést szenvedtek. A szakvélemény azt valószínűsíti, hogy először a 47. lapát törött el, mivel fáradásos repedésének hossza több, mint kétszeresen meghaladta a 41. lapátét. A fáradásos repedések kiindulásai a lapátok anyagában lévő rejtett anyaghibák voltak.
