KÖZLEKEDÉSBIZTONSÁGI
SZERVEZET
TRANSPORTATION SAFETY
BUREAU

ZÁRÓJELENTÉS
2011-122-4P
LÉGIKÖZLEKEDÉSI BALESET
Nagyhajmás
2011. június 20.
Ka-26
HA-MCF

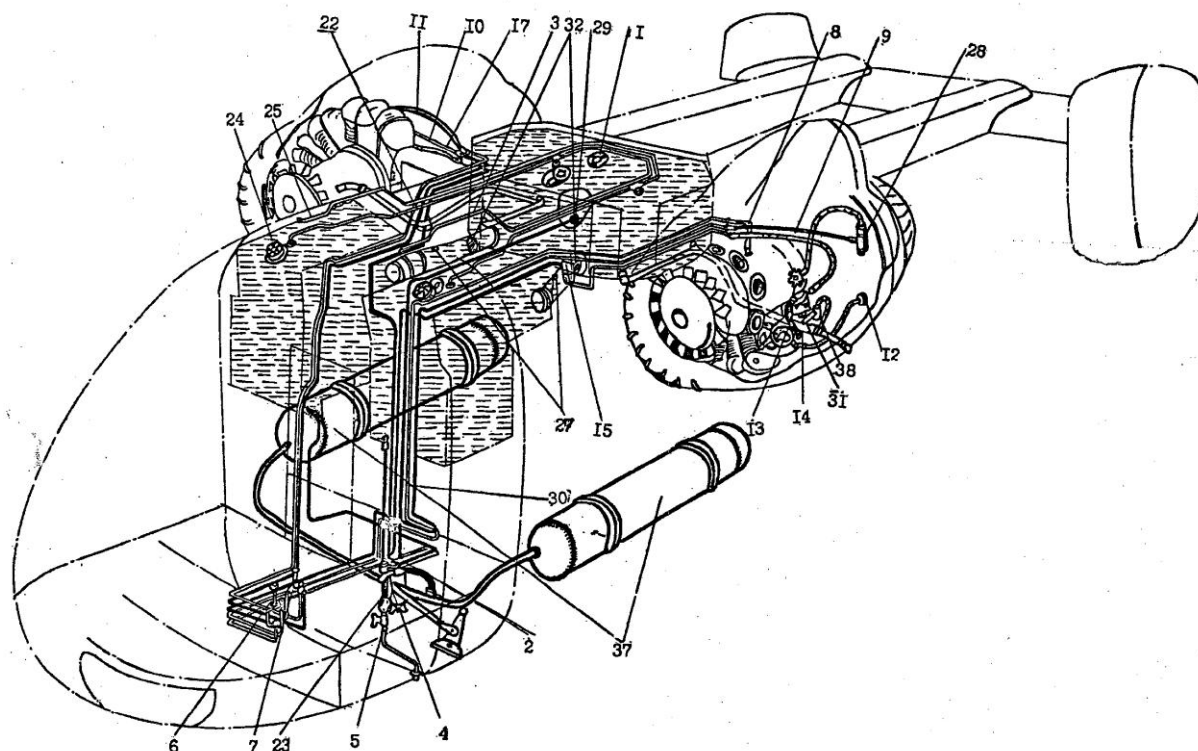
5. sz. ábra „Ka-26 típusú helikopter tüzelőanyag-rendszere

A Vb a helyszíni szemle során vett tüzelőanyag mintában talált víz mennyiségéből arra a következtetésre jutott, hogy a helikopter tüzelőanyag rendszerébe a víz a tankoláskor kerülhetett be (lásd 1.16.7.).
