KÖZLEKEDÉSBIZTONSÁGI
SZERVEZET

ZÁRÓJELENTÉS

2011-160-4P
Légiközlekedési baleset

UL A1 légi jármű
30-025

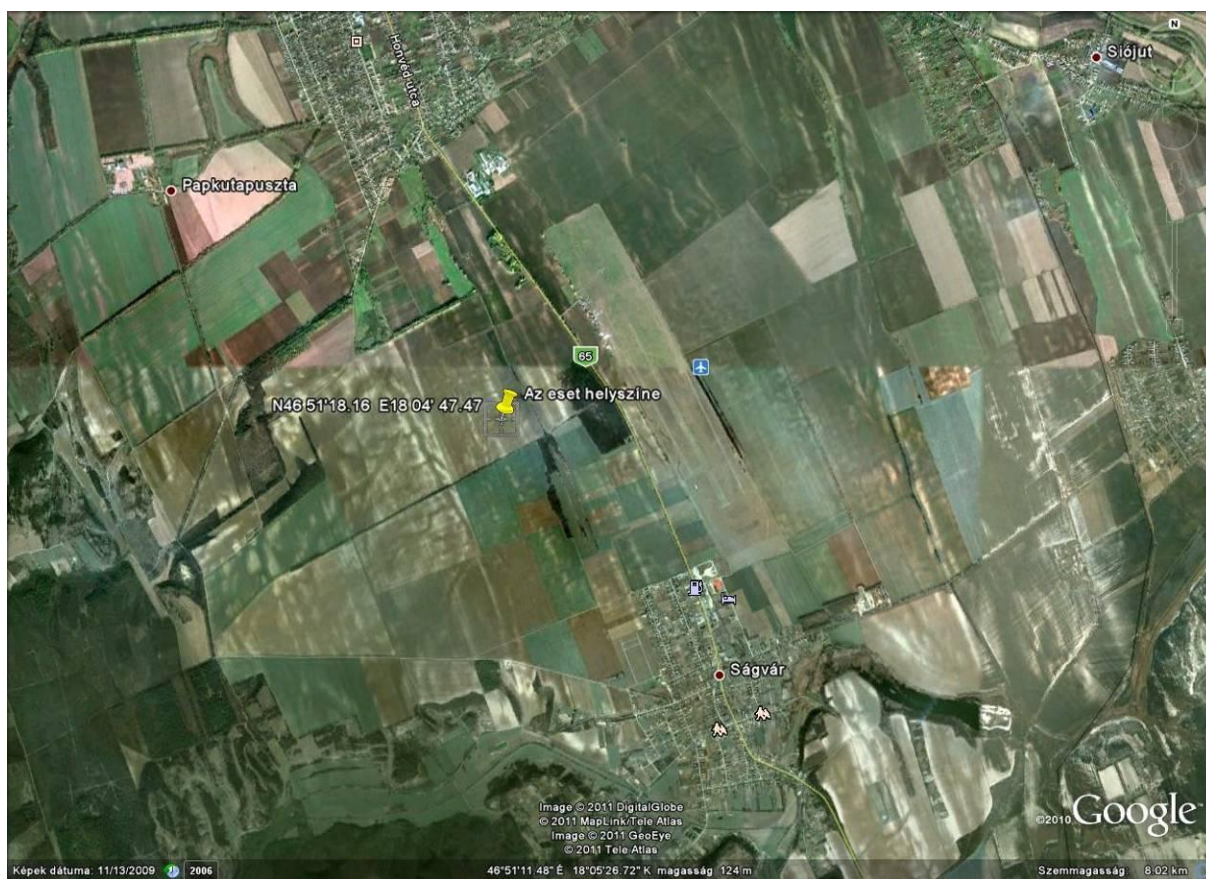
1. számú kép – A helyszín környezetének légifotója.
2. számú kép – Lábon álló kukorica a roncs mögött.
3. számú kép – A trájk vízszintes főtartójának alakváltozása és a bal futó törése.
4. számú kép – A bal szárnyvégfeszítő szakadása és az árboc sérülései
5. számú kép – A jobb szárnyvégfeszítő szakadása és a trájk helyzete.
6. számú kép – A légcsavarsérülése és nyoma a talajban.
7. számú kép – A pilóta startkönyvének képesítéseket tartalmazó lapja.
8. számú kép – A segédmotoros sárkány műszaki alkalmassági kártyája.
