## **ZÁRÓJELENTÉS**

**2011-236-5  
VASÚTI BALESET**

**Lajosmizse és Kecskemét alsó állomások között  
2011. május 26.  
2966 sz. vonat**

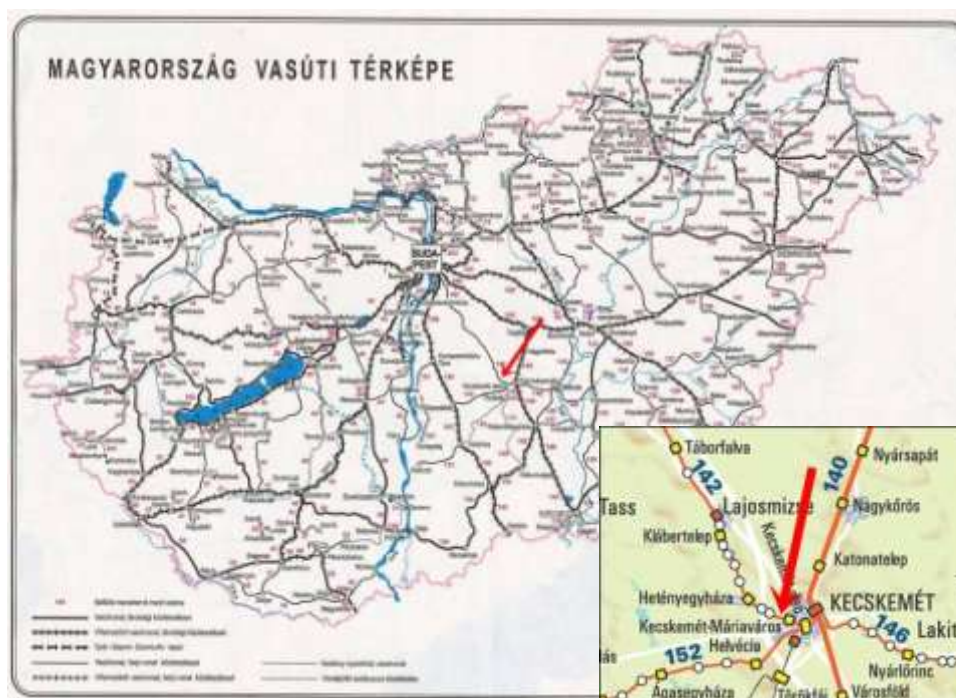
1. ábra: Az eset helye

142-as számú Budapest – Lajosmizse – Kecskemét vasútvonal, 24+35 sz. szelvényben lévő fénsorompóval biztosított közút-vasút szintbeli keresztezés Kecskemét alsó és Lajosmizse állomások között. (1, 2. ábra)
