**KÖZLEKEDÉSBIZTONSÁGI
SZERVEZET**

ZÁRÓJELENTÉS

**2011-384-5
VASÚTI BALESET**

**Tatabánya-Tata
2011. augusztus 8.**

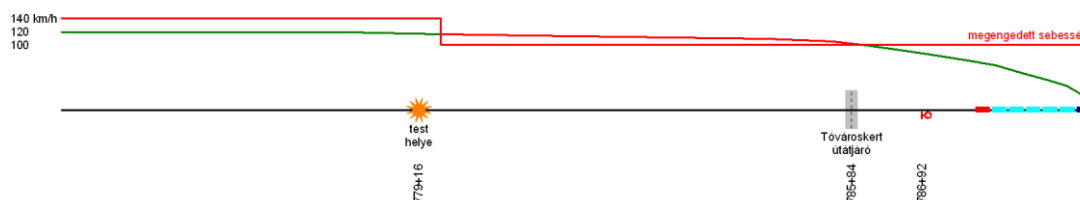
7. ábra: a vonat sebessége és a pálya fontosabb pontjai

A menetíró regisztrátum adatait (lásd 1.10) és az esemény helyszínének fontosabb pontjait együtt az 7. ábra mutatja be grafikusán.

Az utolsó kocsiból kiesett utas a 779+16 szelvényben feküdt, a vonat vége a – Tatabánya állomás gyalogos felüljárójánál való megállás alapján számított – 787+71 szelvényben állt meg. A vonat e két pont között 855 métert haladt (a tényleges kiesésre röviddel korábban kerülhetett sor).
