**KÖZLEKEDÉSBIZTONSÁGI  
SZERVEZET**

## **ZÁRÓJELENTÉS**

**2011-425-5, 2010-563-5, 2010-576-5  
VASÚTI BALESET**

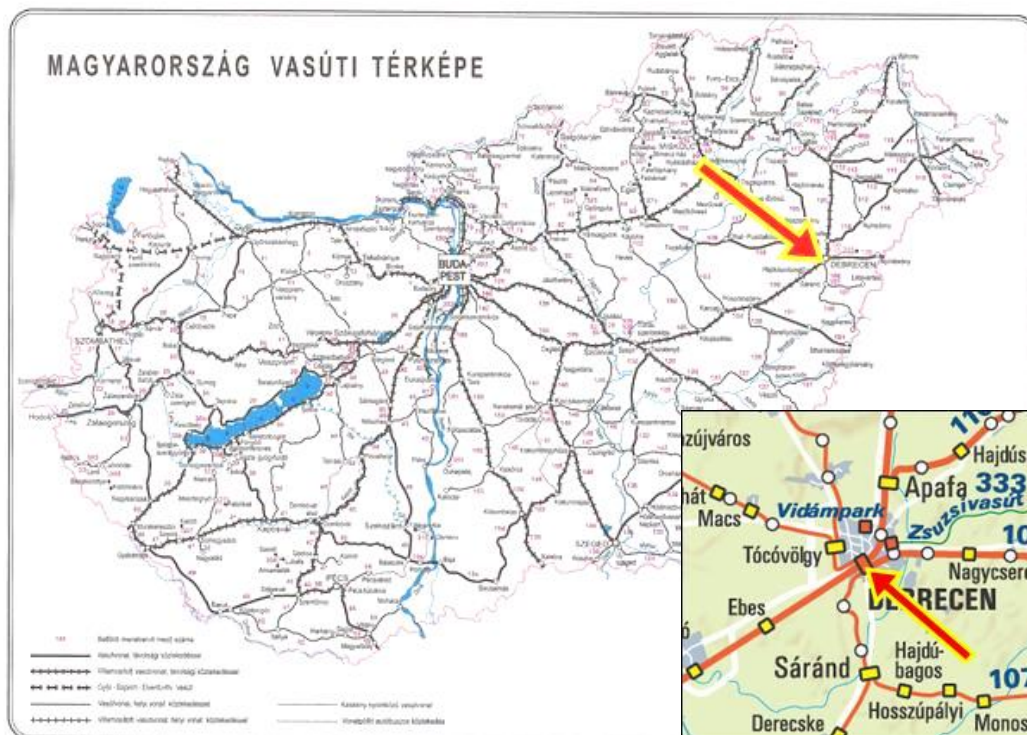
1. ábra: Az eset helye

Debrecen állomás, XIV sz. vágány, 2220+97 sz. szelvény (1, 2. ábra)

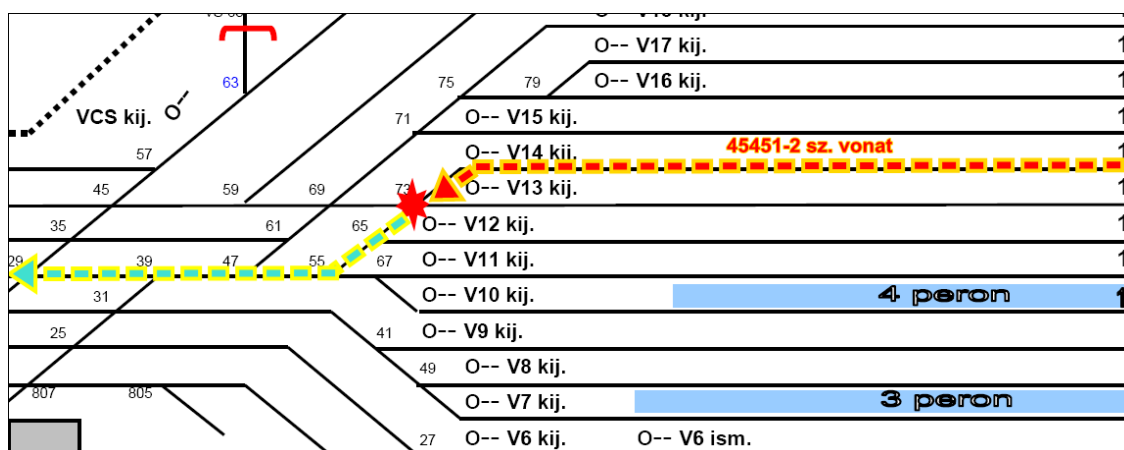
5. ábra: A vonat útja a szolgálati helyen

A 45481-2 sz. vonat elegyét képező 14 kocsi az eset napján **3 óra 50 perckor** érkezett Debrecen állomás XV. sz. vágányára. Az érkező vonatvizsgálat befejezése után a kocsikat még a hajnali órákban átállították a XIV. sz. vágányra. Az átállítást követően helyezték el a kocsisor végpont felőli első kocsijának - a későbbi menetirányát tekintve - **bal** oldalán az első forgóváz első tengelye alá azt a féksarut, melynek el nem távolítása a későbbiekben az esemény bekövetkezését okozta.
