**KÖZLEKEDÉSBIZTONSÁGI
SZERVEZET**

ZÁRÓJELENTÉS

**2011-474-5
VASÚTI BALESET**

**Szolnok állomás
2011. szeptember 22.
45214-1 sz. vonat**

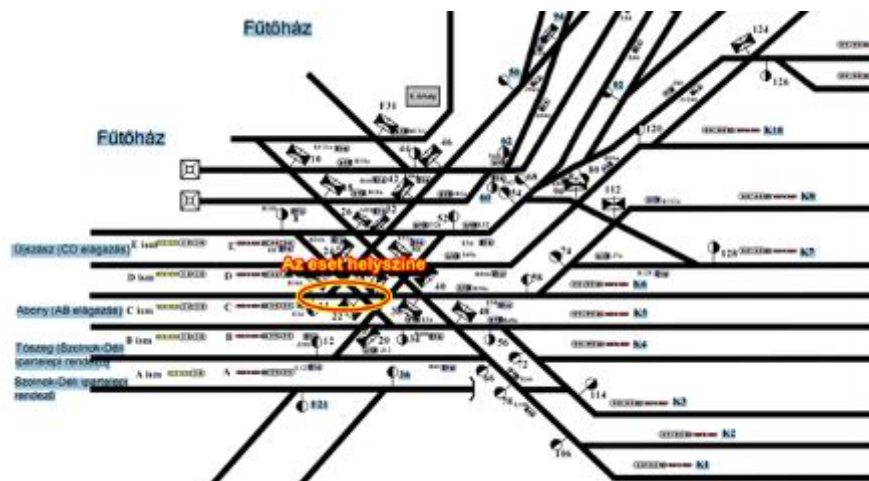
6. ábra: Az eset helye

A 22 sz. átszelési kitérő 54_{XIV}-es rendszerű, az eltérítő ív sugara 200 m.

Az esetben részes 22 sz. kitérőt 1987-ben építették be a vasúti pályába. A kitérőn engedélyezett sebesség egyenes irányban 100 km/h, kitérő irányban 40 km/h. Az esetet megelőzően a utolsó kitérővizsgálatot 2011. szeptember 14-én végezték el. A kitérővizsgálat alkalmával forgalomveszélyes hiányosságot nem tapasztaltak.

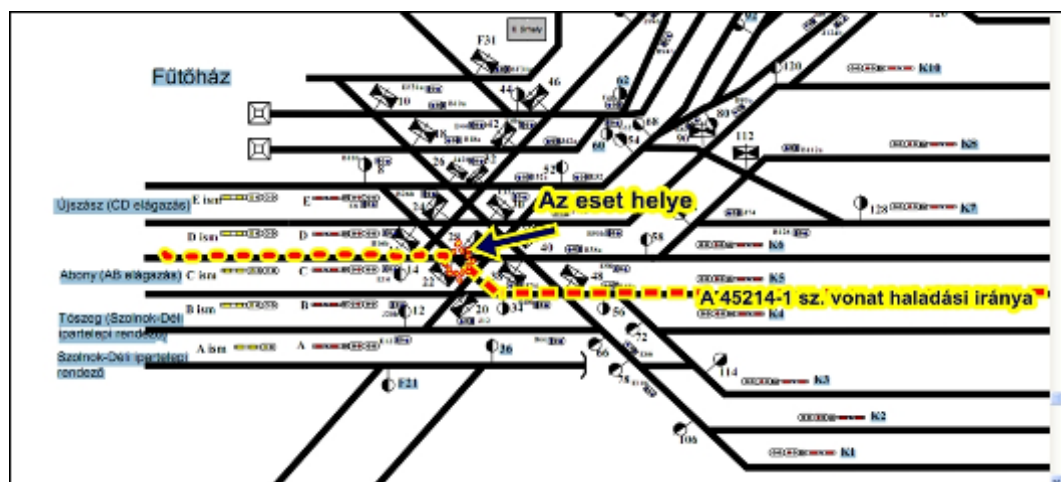
9. ábra: A vonat útja a szolgálati helyen

Az írásbeli rendelkezés kézbesítése után – a K5 jelű egyéni fény kijáratú jelzőn megjelenő továbbhaladást engedélyező jelzési képpel adott felhatalmazás alapján – a 45214-1 sz. vonat **4 óra 58 perckor** elindult az állomásról. A vonat 36 km/h sebességre gyorsult. Kihaladás közben **5 óra 00 perckor** a 22 sz. kitérőben a vonatba tizenhetediknek besorozott 33 53 933 2157-5 pályaszámú, kukoricával rakott négytengelyes kocsit négy tengellyel kisiklott.

A siklás következtében a szerelvény légfék-fővezetéke nem sérült meg, ami azt eredményezte, hogy a vonat a siklott kocsit magával vonszolta, s eközben a vasúti pályát megrongálta. A siklott kocsik után a vonatba sorozott kocsik a megrongált pályaszakaszon siklás és rongálódás nélkül továbbközlekedtek a teljes megállásig.
