**KÖZLEKEDÉSBIZTONSÁGI
SZERVEZET**

ZÁRÓJELENTÉS

2012-007-6

SÚLYOS VÍZIKÖZLEKEDÉSI BALESET

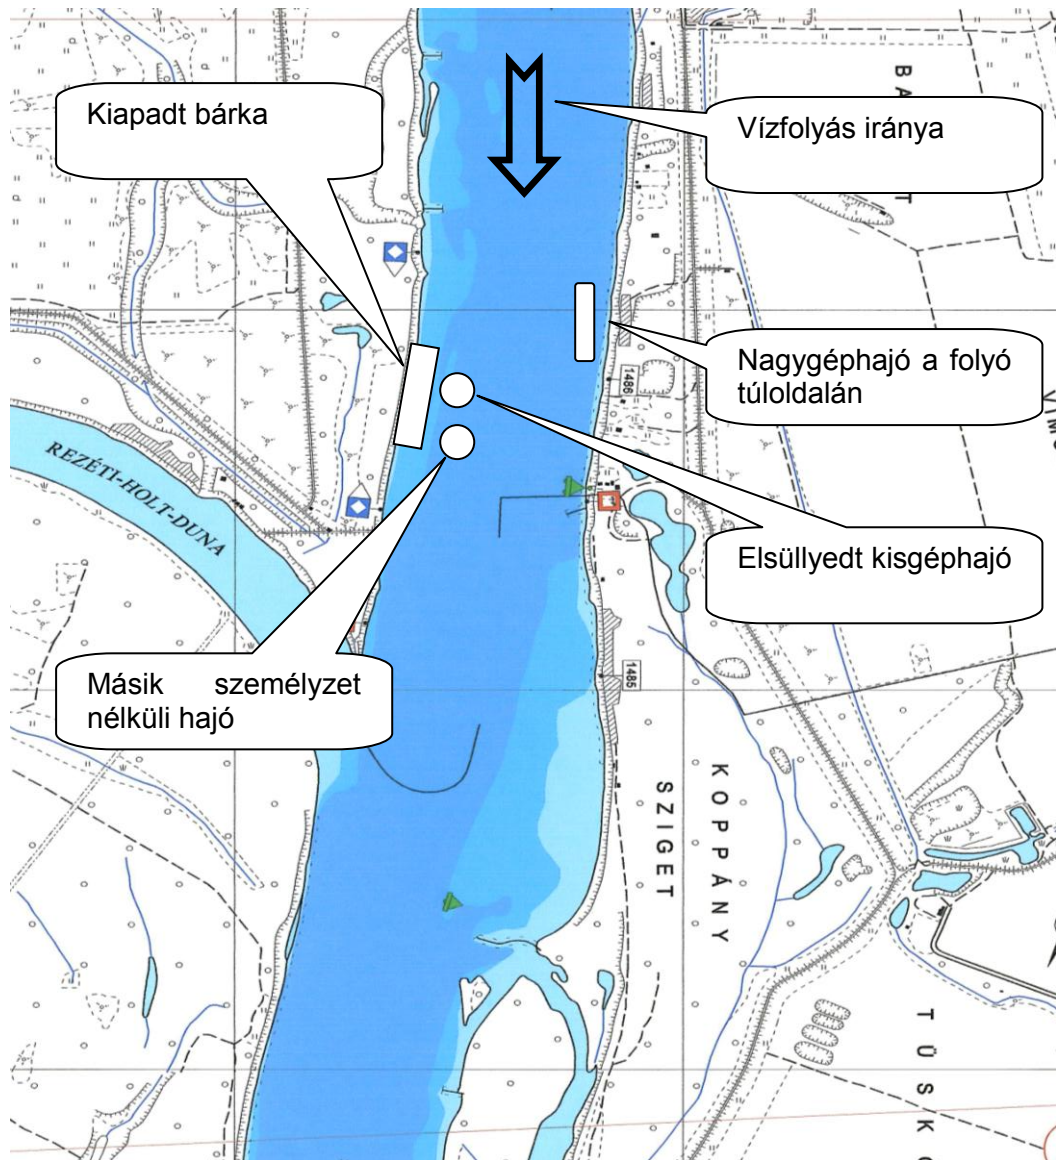
4. sz. ábra: A baleset helyszíne

A vízállás az eset idején a bajai vízmércén 202 cm volt. A térségben aznapra jégzajlást nem, csak parti jegesedést jeleztek, azonban a februári hónap folyamán a helyszínen felett levő folyószakaszokon folyamatosan 30-70 %-os jégzajlásokat jelentettek. Ez azt jelenti, hogy a folyó felületét ekkora százalékban borította be az úszó jég.

A hideg idő miatti növekvő jegesedés miatt az NKH 2012. február 09-én teljes hajózási zárlatot rendelt el, amelyet részlegesen, azaz a nagyhajók számára 2012. február 16-án, egyéb kishajók számára 2012. február 22-én oldottak fel.
