KÖZLEKEDÉSBIZTONSÁGI  
SZERVEZET

## **ZÁRÓJELENTÉS**

**2012-024-6; 2013-008-6  
SÚLYOS VÍZIKÖZLEKEDÉSI BALESET**

**Kételtű jármű, busz és hajó együtt  
47000270**

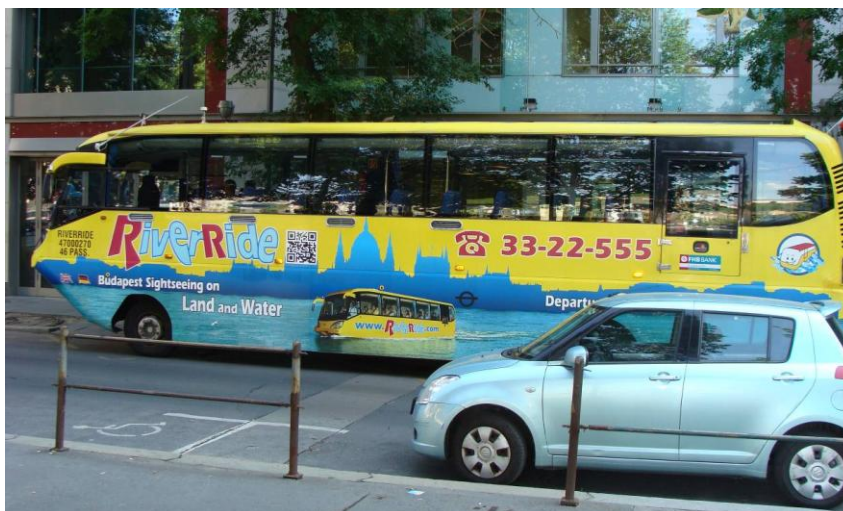
Az úszóbusz az indulási helyén

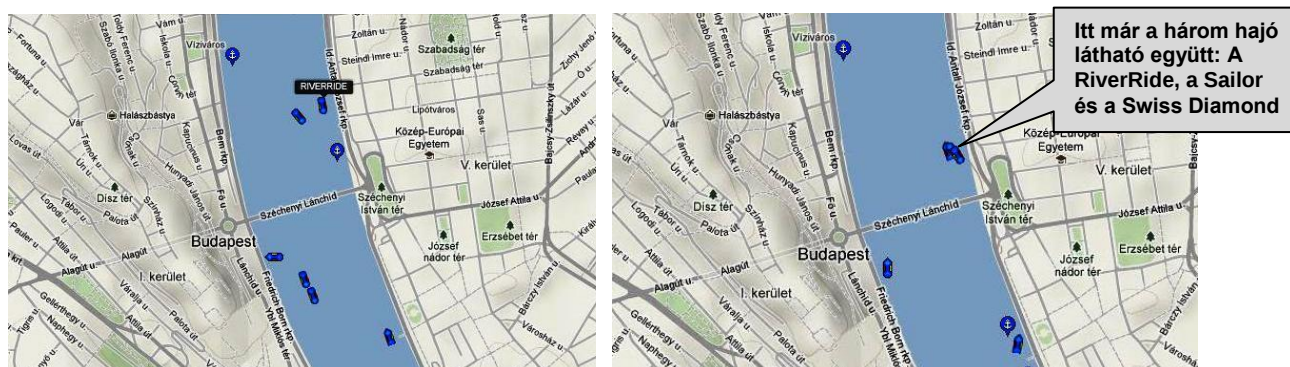
Az AIS rendszerből nyert képek az úszóbusz megállásáról

Az első képen látható, amikor a RiverRide megáll és a másik képen, amikor már a három hajó együtt látható. (RiverRide, a Sailor és a Swiss Diamond)
