KÖZLEKEDÉSBIZTONSÁGI  
SZERVEZET

## **ZÁRÓJELENTÉS**

**NAGYON SÚLYOS VÍZIKÖZLEKEDÉSI BALESET**

**„Birdie” vitorlás kishajó  
H-17154-20**

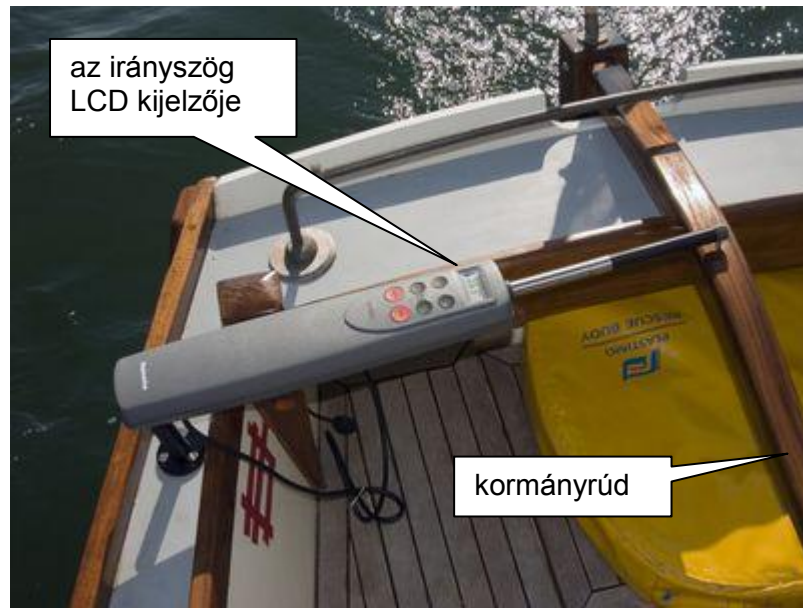
A vitorlás kishajó automatikus kormányzása egy RAYMARINE ST 1000+ típusú robotkormányval történt. A kormányrúdra csatlakoztatható elektro-mechanikus eszköz a vízijármű haladási irányát az északi irányhoz képest beállított irányszögön tartja. A hajó zátonyra futásakor a robotkormány a kormányrúdra volt erősítve és bekapcsolt állapotban üzemelt.

6. ábra: Raymarine ST 1000+ típusú robotkormány üzemben egy másik vitorlásan
