KÖZLEKEDÉSBIZTONSÁGI
SZERVEZET

ZÁRÓJELENTÉS

**2012-062-4P
SÚLYOS REPÜLŐESEMÉNY**

**ANTONOV An-2 / Kiebitz B4 / TL-2000
HA-MKI / D-MKOL / 7510**

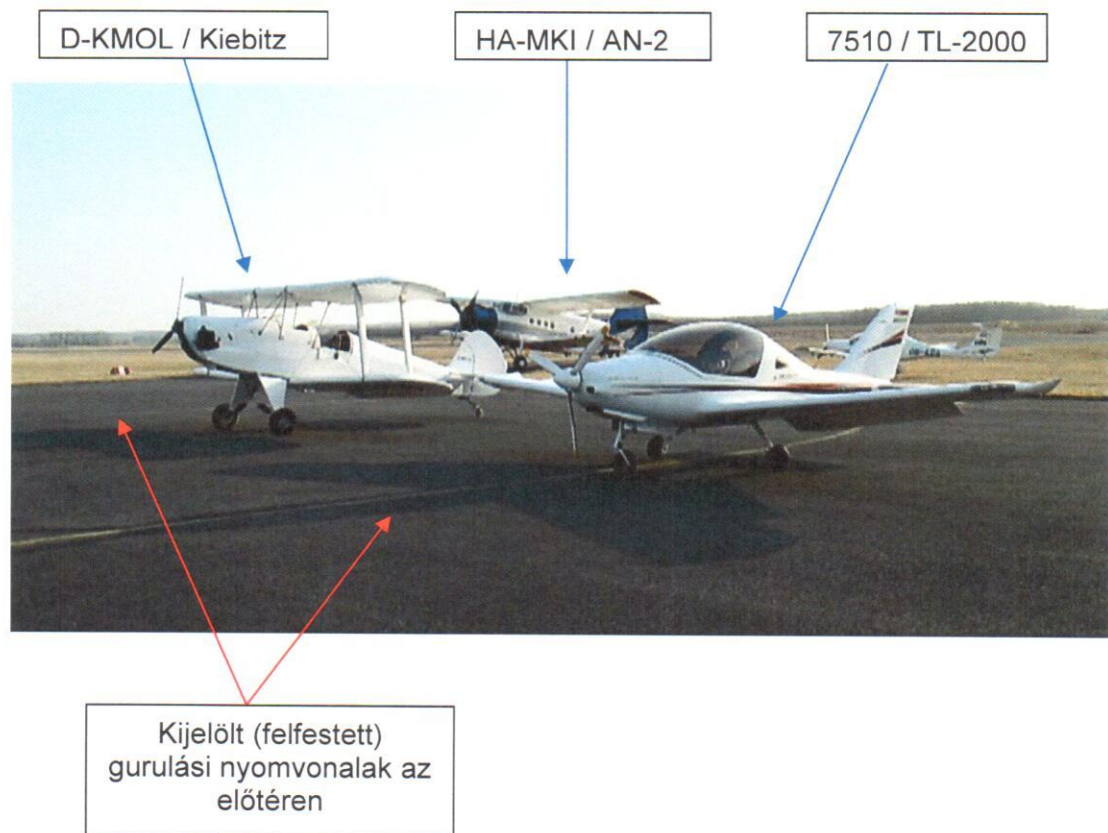
4. ábra

A repülőgépek helyzete közvetlenül a repülőesemény bekövetkezése előtt.

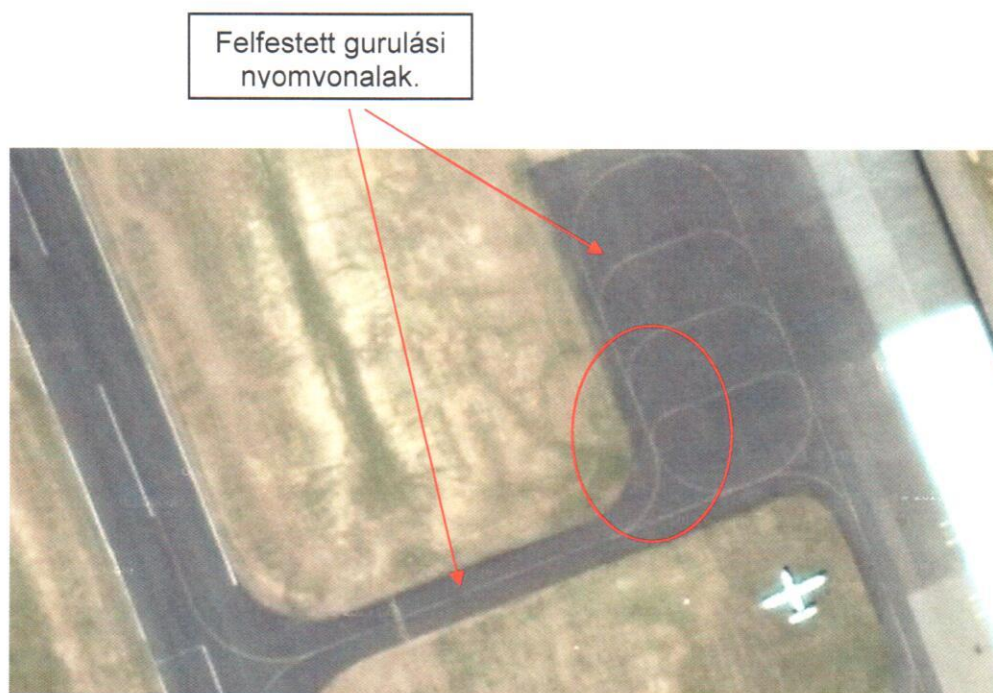
6. ábra

A D-MKOL lajstromjelű, Kiebitz típusú repülőgép, a repülőtér burkolt előterén (6., 7. ábra) a kijelölt (felfestett) gurulási nyomvonalak között, párhuzamosan a gurulóúttal állt, orral a hangár felé, kb. 1 méterre a 7510 jelzésű, TL-2000 StingSport típusú ultralighttól, amely a gurulási nyomvonalon, állóhelyen állt. (4., 7. ábra) Az Antonov által keltett légcsavarszél a Kiebitz oldalkormányát illetve farokrészét elérve azt erőteljesen a mellette álló ultralight irányába lökte. A Kiebitz oldalkormányával nekicsapódott a mellette parkoló ultralight szárnyának és az oldalkormány darabjaira törött, szakadt (9.-10. ábrák). A fordulat végén a Kiebitz jobb oldali alsó szárnya elérte a szomszédos repülő jobb szárnyát és alá beékelődött, vásznazása beszakadt (8., 11. ábrák). A TL-2000 StingSport szárnyvége a Kiebitz vezérsíkjával és szárnyvégével történt ütközés során kis mértékben megrongálódott (12. ábra).

A repülőesemény bekövetkezésének helyszíne Fertőszentmiklós repülőtérén (pálya, gurulóút, előtér felfestett gurulási nyomvonalakkal).
