KÖZLEKEDÉSBIZTONSÁGI  
SZERVEZET

## **ZÁRÓJELENTÉS**

**2012-159-4P  
SÚLYOS REPÜLŐESEMÉNY**

**Bombardier CRJ900 / Airbus A320  
D-ACKC / OE-LEU**

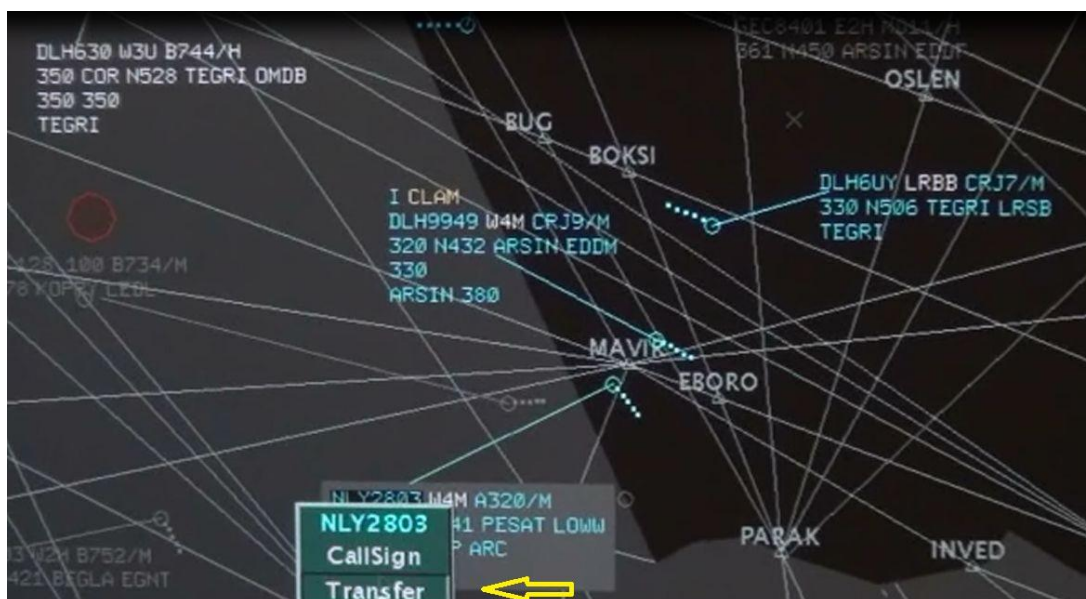
13:55:12-kor (E – 48mp) az EL EC az NLY2803 járatot rádióan utasította, hogy térjen át irányításra a WL szektorhoz (133,200 MHz) és ezzel egyidejűleg, a TRANSFER funkció alkalmazásával elektronikusan is kezdeményezte az irányítás átadását a WL szektor felé.

EL EC képernyő: az EL EC a „Transfer” funkció alkalmazásával elindítja a NLY2803 járat irányítás átadás-átvétel folyamatát

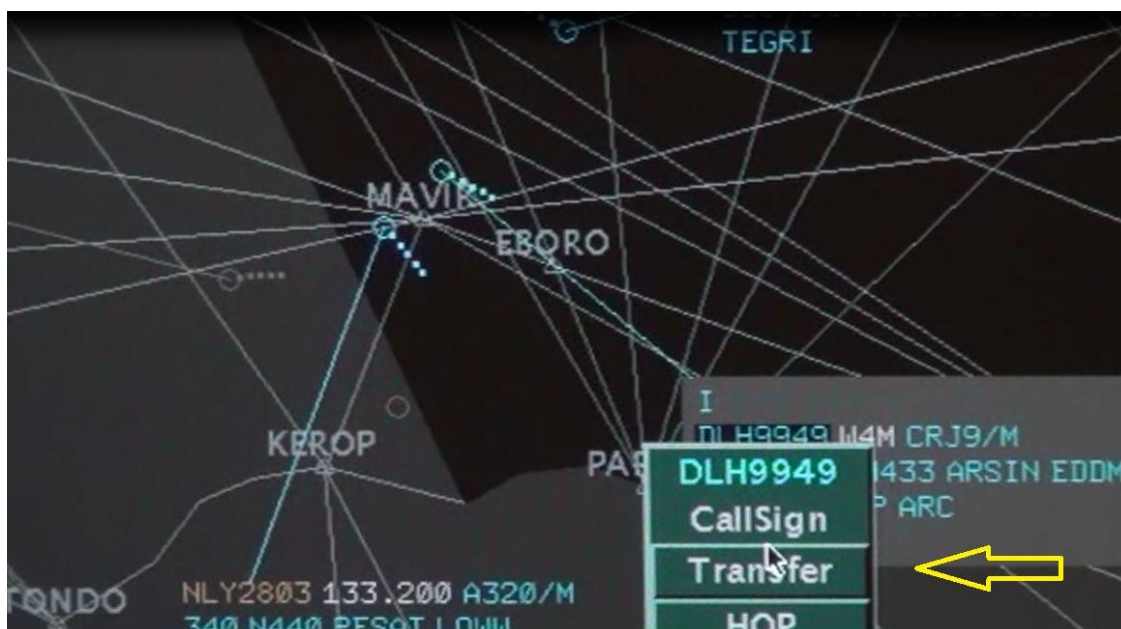
13:55:21-kor (E – 39mp) az EL EC a DLH9949 járatot rádióon szintén utasította, hogy térjen át irányításra a WL szektorhoz azzal a kiegészítéssel, hogy a járat számára rádióon megerősítette a FL330-ra történő emelkedést. („DLH 9949, climb to FL 330 and contact also 133,2. Tschüss!”).

EL EC képernyő: az EL EC a „Transfer” funkció alkalmazásával elindítja a DLH9949 járat irányítás átadás-átvétel folyamatát

A járat megerősítést kért az új frekvenciára és azt visszaismételte, de az engedélyezett magasságot nem ismételte vissza. A DLH9949 járat ekkor még FL324-en volt emelkedőben, ami megfelelt a kiadott engedélynek.

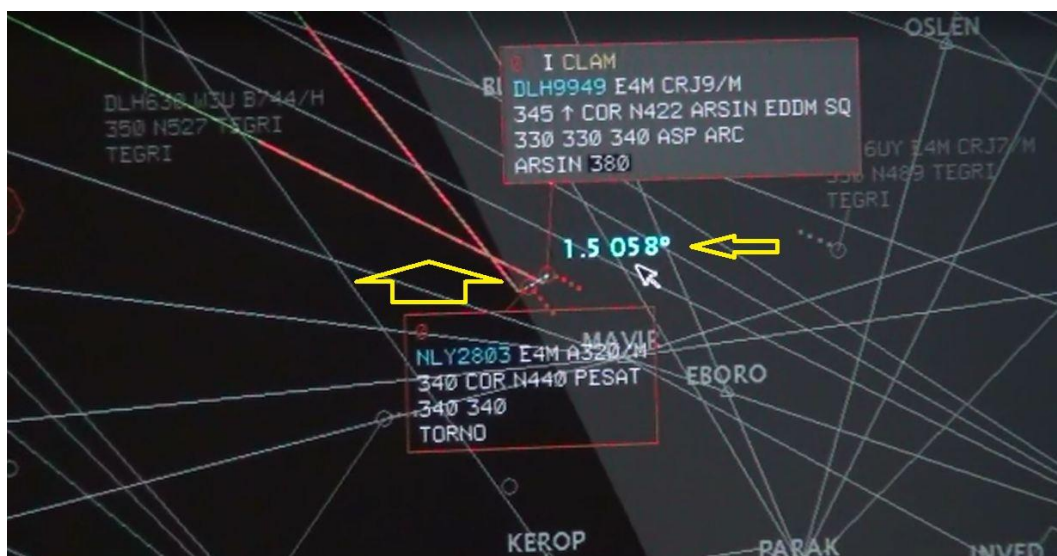
A NLY2308 járat 13:56:10-kor (E + 10mp) kérdezett rá, hogy az irányító tud-e a tőle 1 óra irányban lévő másik forgalomról. Az irányító azt válaszolta, hogy épp csak akkor észlelte. A WL EC irányító ezzel egyidejűleg a QDM funkció alkalmazásával a radarképernyőn mérte a két járat távolságát.

WL EC képernyő: a WL EC, QDM funkcióval méri a DLH9949 és NLY2803 aktuális és várható távolságát

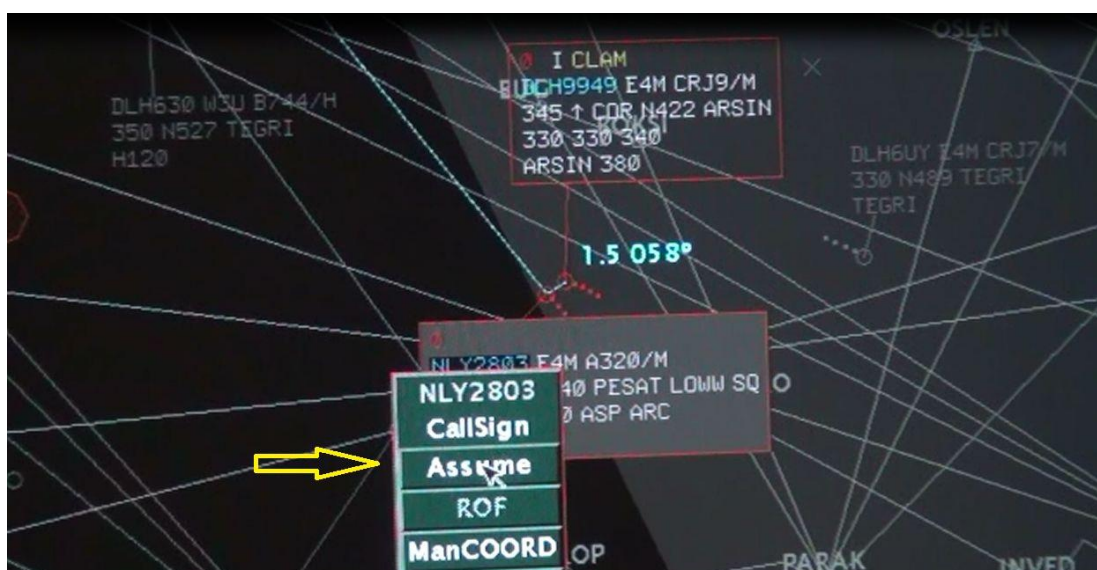
13:56:18-kor (E + 18mp) a WL EC a NLY2803 járatot (elektronikusan) átvette irányításra. ↓

WL EC képernyő: a WL EC átveszi irányításra a NLY2803 járatot

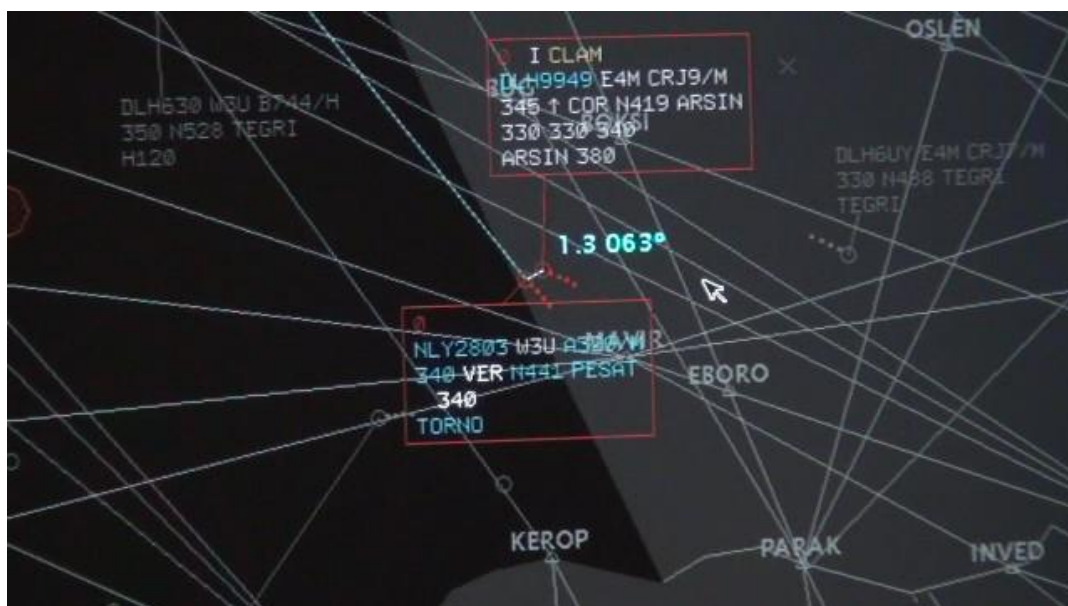
A DLH9949 járat 13:56:21-kor (E + 21mp) jelentkezett ismét a WL EC rádió frekvencián azzal, hogy FL360-ra emelkedik és épp elhagyták a FL346-ot. Ekkor már sikerült a kapcsolatfelvétel, az irányító 13:56:26-kor (E + 26mp) azonosította a járatot, aki pedig rögtön kérte a további emelkedést is.

A DLH9949 járat kapitánya ezzel egy időben vizuálisan egy másik repülőgépet észlelt (véltetően a NLY2308 járatot), mely kb. 600-700 lábbal alacsonyabban balról jobbra keresztezett.

WL EC képernyő: a DLH9949 és a NLY2803 járatok helyzete, amikor a DLH9949 járatral is sikerült felvenni a rádió kapcsolatot.

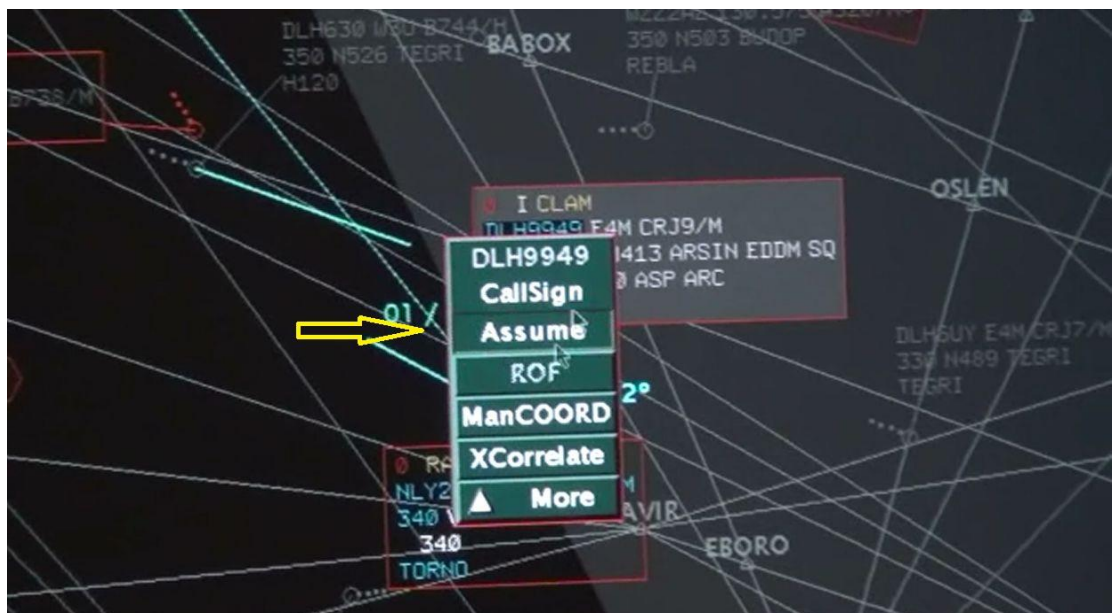
A WL EC irányító a DLH9949 járatot 13:56:40-kor (E+52mp) vette át elektronikusan irányításra, a járat magassága ekkor emelkedésben FL349 volt.

WL EC képernyő: a WL EC átveszi irányításra a DLH9949 járatot

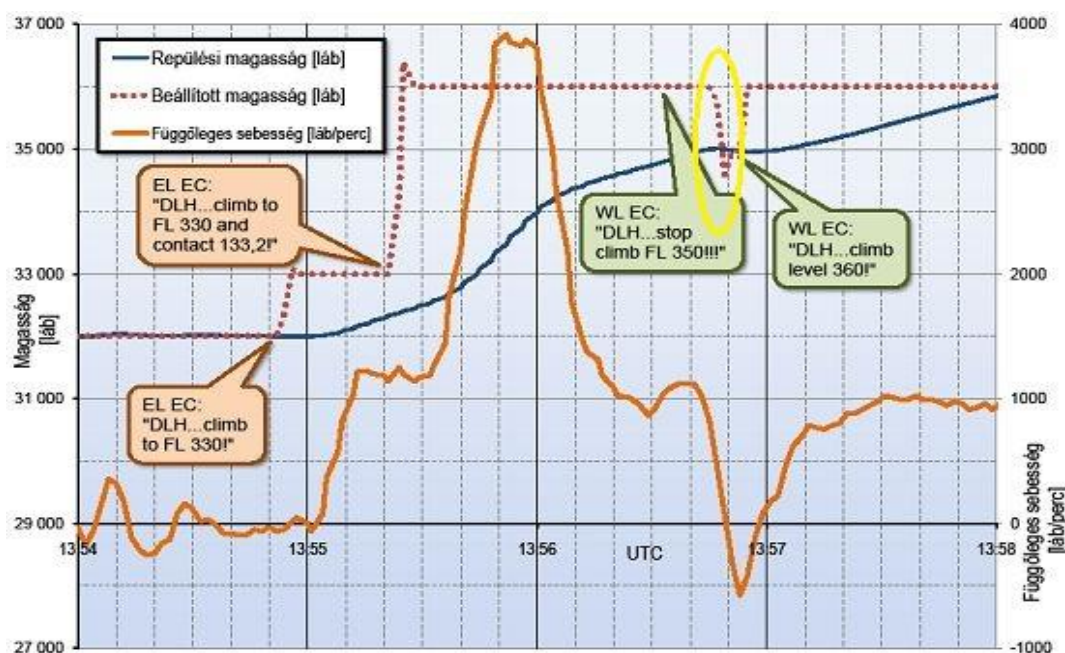
A DLH9949 fedélzetén 13:56:45-kor, - a FL350 magasság elérésével egy időben – a robotpilótán FL350 kerül beállításra és a járat ezen a magasságon megállt az emelkedésben.

DLH9949 FDR adat: FL350 beállítása

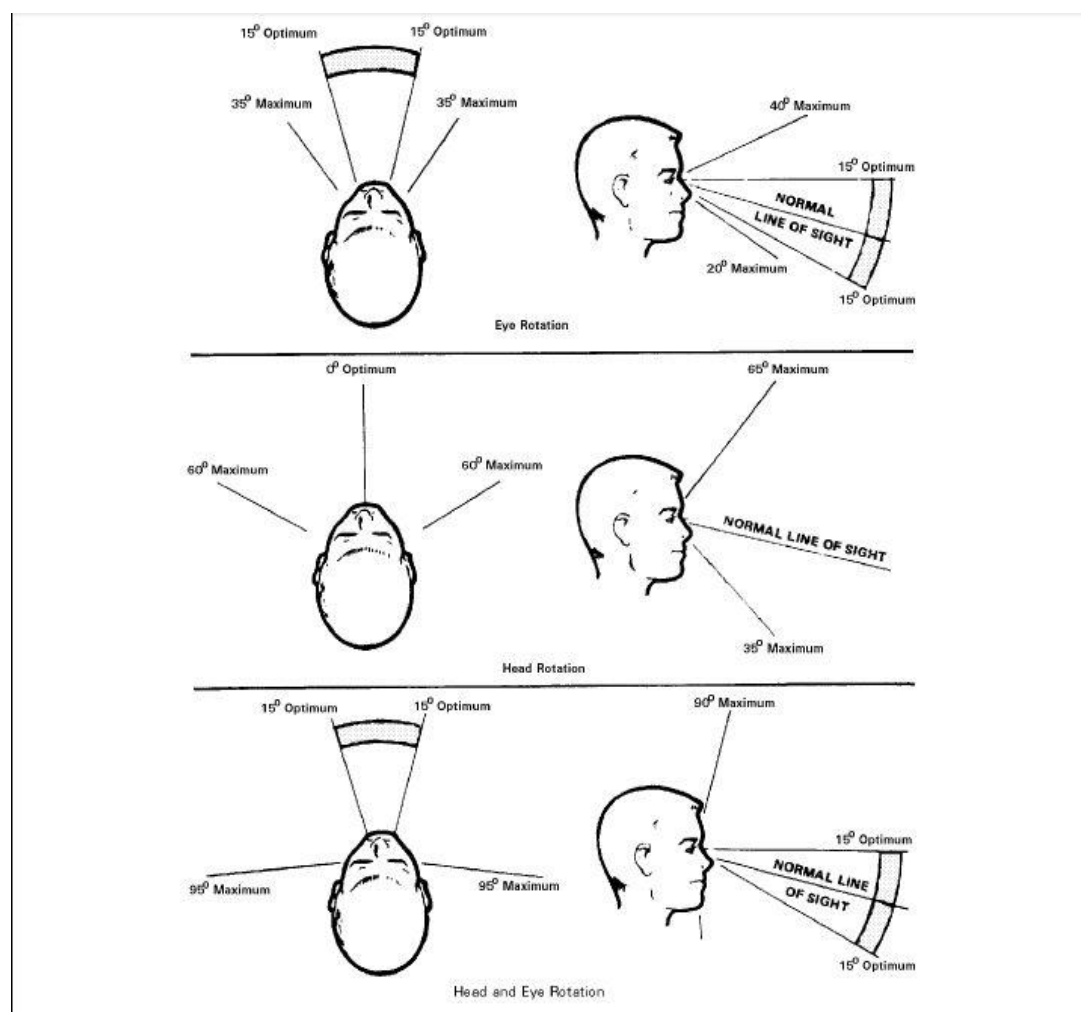
Amikor az STCA és CLAM riasztások megjelentek az átadó EL EC képernyőjén, ezek szintén elkerülték az irányító figyelmét, mert a járatokat már átadottnak tekintette és figyelmét továbbra is egy másik forgalmi szituáció megoldása kötötte le.

A Vb vizsgálta, hogy a radarképernyőn zajló események és az irányító látótéren milyen viszonyban lehettek egymással. A DLH9949 és NLY2308 járatok átküldését követően az EL EC radar képernyő felső harmadában, illetve jobb felső negyedében lévő forgalommal dolgozott. Az STCA riasztás a monitor bal alsó negyedében jelent meg, kb. 20-25 fokkal az irányító normál figyelemsíkjától lefelé.
