KÖZLEKEDÉSBIZTONSÁGI  
SZERVEZET

**ZÁRÓJELENTÉS**  
**2012-177-4P**  
**SÚLYOS REPÜLŐESEMÉNY**  
**Bőny**  
**2012. június 29.**  
**Cessna-172 R172K**  
**HA-BOB**

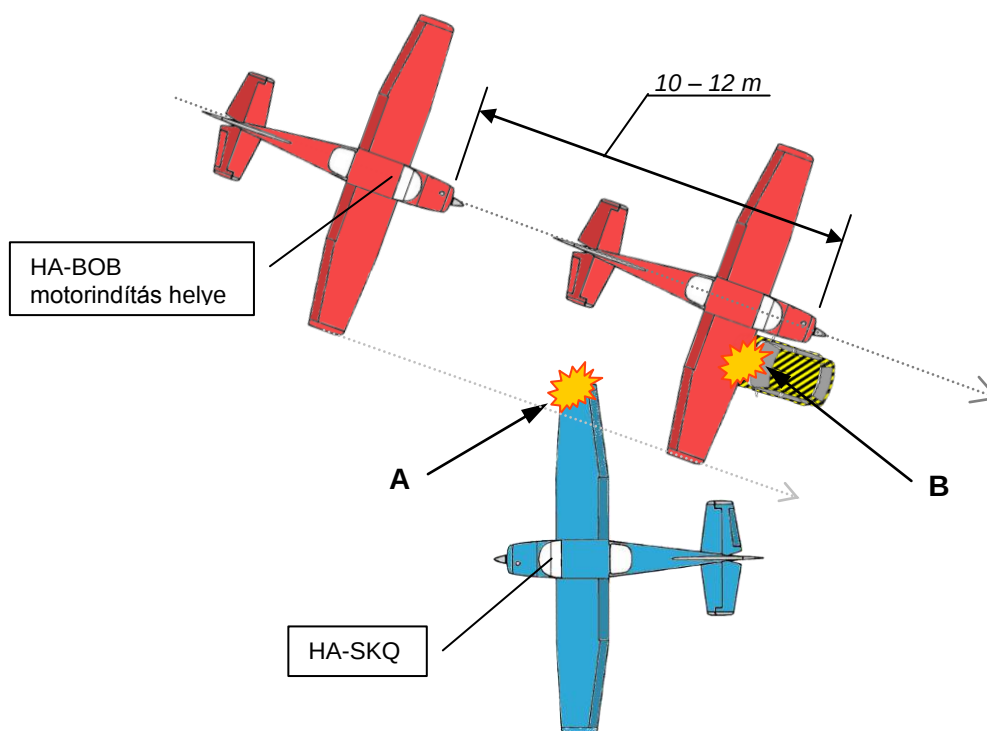
2012. június 29-én a pilóta megérkezett Bőny település polgári célú nem nyilvános repülőtérre. A hangárban lévő repülőgépet kitolták az indító helyre és széllel szembe fordítva nem akadálymentes terület felé állították be. (1. kép). Ezt követően a pilóta motort indított motorpróba céljából. A pilóta az előkészületeket követően a biztos indítás érdekében az alapfordultnál nagyobb gázt állított be és benyomta a féket. Többszöri sikertelen próbálkozás után a motor végül beindult, azonban indulását követően hirtelen pörgött fel. A benyomott fékek ellenére a repülőgép - az akadályok irányába - előre elindult. Megtett 12 méter távolságot. Először összeütközött a lenyűgözött HA-SKQ lajstromjelű Cessna repülőgép jobb oldali szárnyával (1.kép - A), majd ezt követően egy ott parkoló repülőtéri kiszolgáló személygépkocsival (1.kép - B). Ekkor az irányíthatatlan repülőgép motorját a pilóta sikeresen kikapcsolta.

A Vb az eseményt a repülőgép karbantartásakor elmulasztott technológiai lépés következményére vezeti vissza. Az esemény bekövetkezéséhez hozzájárult, hogy a motorindításhoz nem akadálymentes terület felé állították be a repülőgépét.

1. kép. A súlyos repülőesemény helyszíne.
