KÖZLEKEDÉSBIZTONSÁGI  
SZERVEZET

# **ZÁRÓJELENTÉS**

**2012-238-4P  
LÉGIKÖZLEKEDÉSI BALESET**

**Cessna 172 N  
HA-SJY**

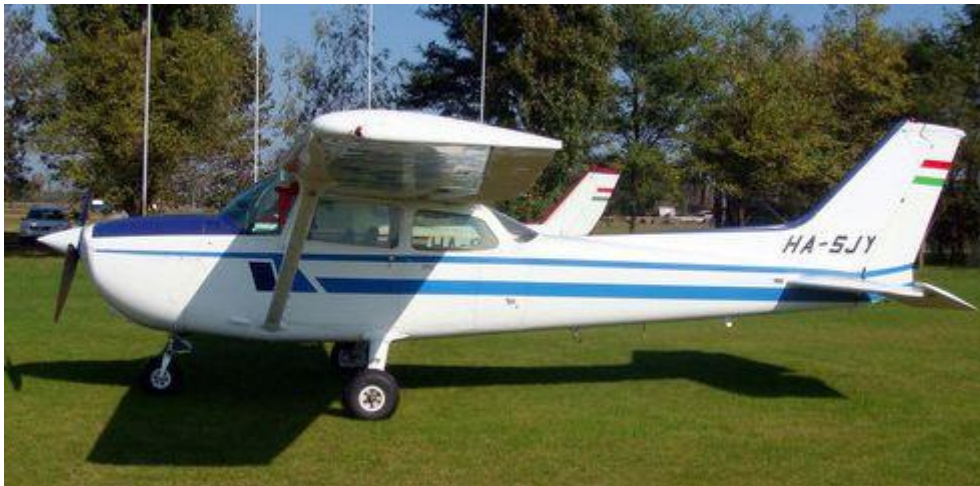
1. sz. ábra: A HA-SJY lajstromjelű repülőgép

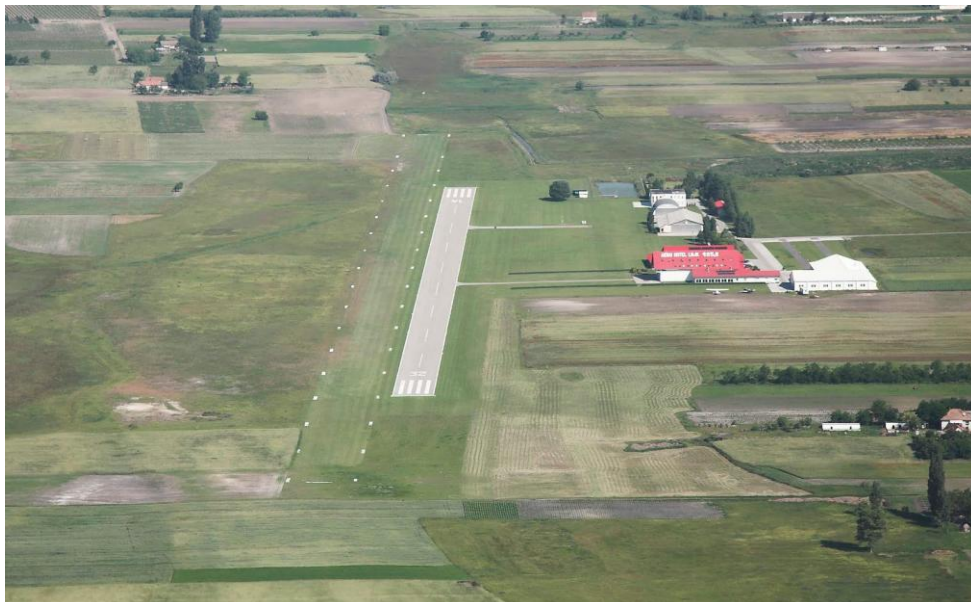
2. sz. ábra: Jakabszállás repülőtér látképe a 32-es irányból.  
A füves 32L futópálya hossza 1000 méter.

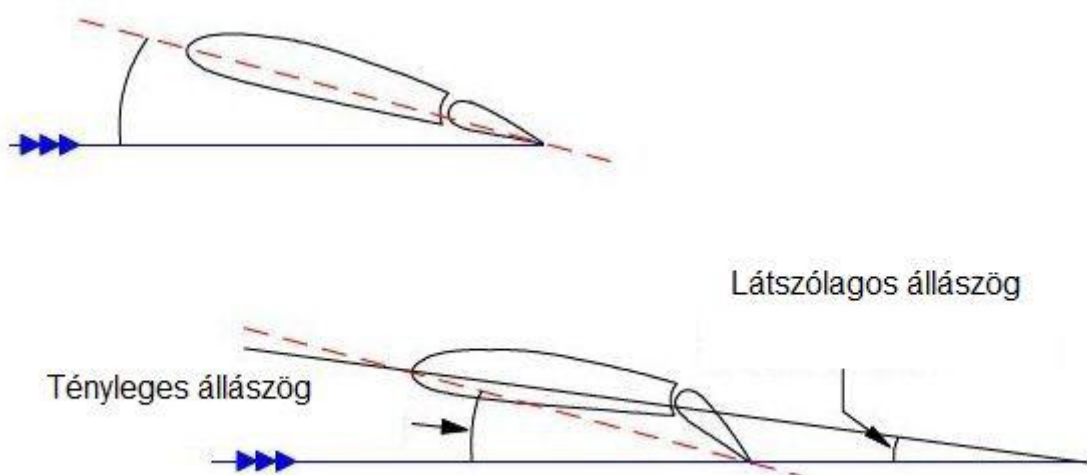
9. sz. ábra: A fékszárny kinyitása növeli a szárny tényleges állásszögét, így az átesés a repülőgép alacsonyabb látszólagos állásszögén jön létre.

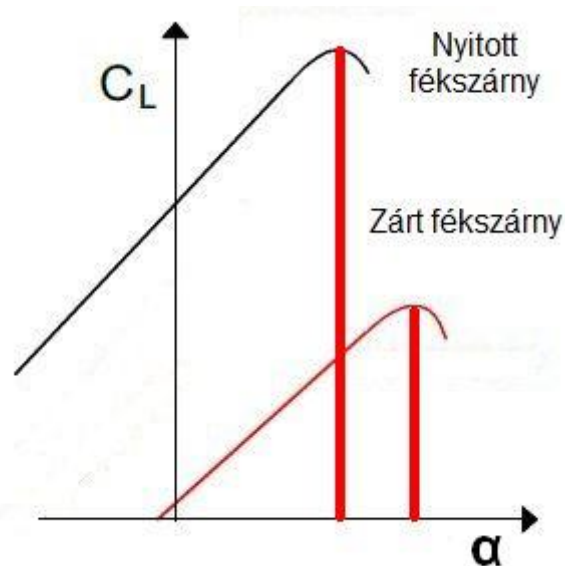
10. sz. ábra: Kis fékszárny helyzetben, vagy teljesen zárt fékszárnnal a szárny a tényleges kritikus állásszöget a repülőgép nagyobb látszólagos állásszöge mellett éri el
