**KÖZLEKEDÉSBIZTONSÁGI  
SZERVEZET**

**ZÁRÓJELENTÉS**  
**2012-313-4P**  
**LÉGIKÖZLEKEDÉSI BALESET**

**Szeged**  
**2012. szeptember 23.**

**Zenit 280 ejtőernyő**  
**gyári szám: 98056**

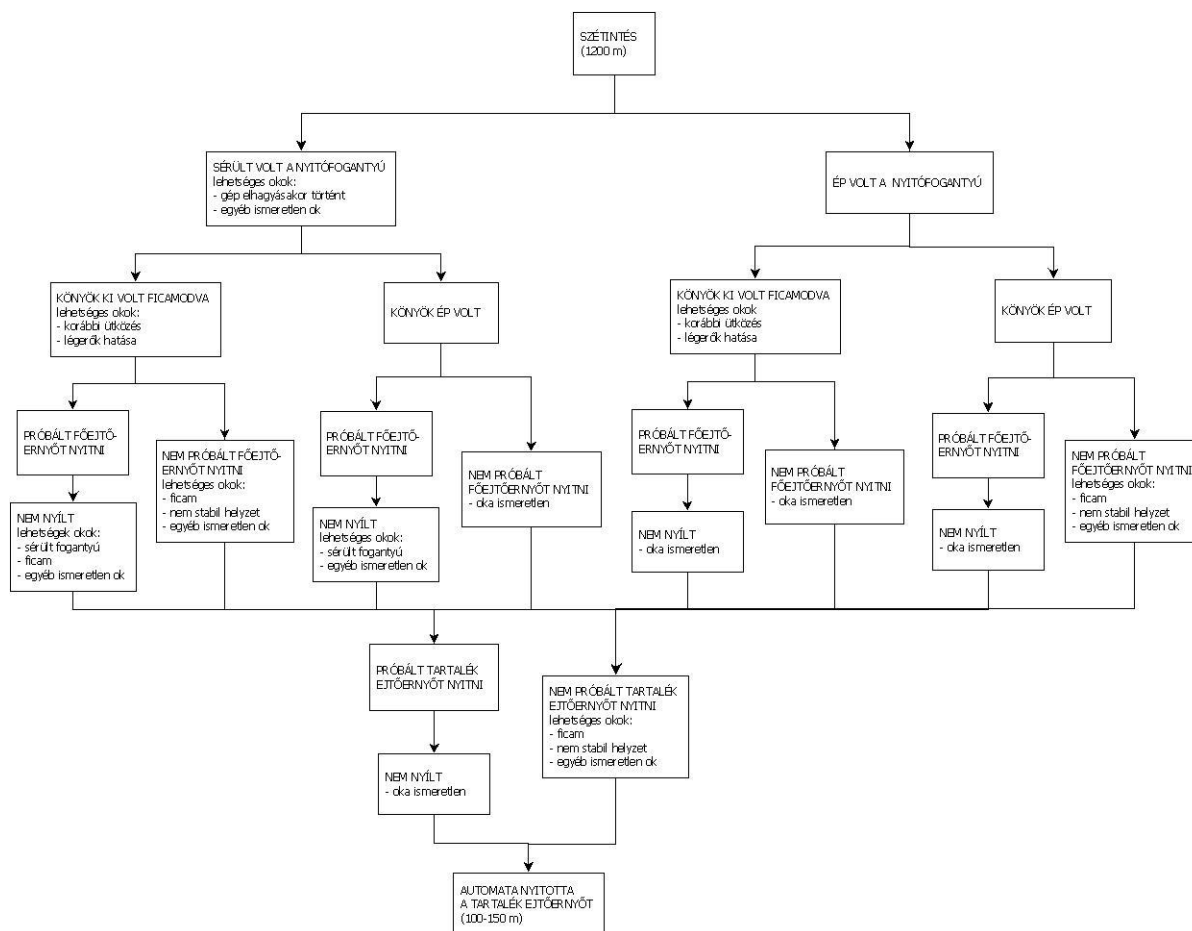
Azt, hogy a tartalékejtőernyő nyítására történt-e egyáltalán kísérlet, a rendelkezésre álló adatokból a Vb nem tudja teljes bizonyossággal megállapítani. A Vb véleménye szerint, a nyitáshoz szükséges – a dupla plombazsinór által okozott – többlet erő nem indokolja egy esetleges nyitási kísérlet sikertelenségét.

Az előzőek alapján a Vb az alábbi folyamatok valamelyikét valószínűsíti a szétintés és a tartalékejtőernyő nyílása között eltelt mintegy 20 másodpercre:
